ZWN74154_17EP00 • Linde hoofdgebouw

Dorpsstraat 71
Nispen (gemeente Roosendaal)

ZWN74154_17EP00 • Linde hoofdgebouw
Dorpsstraat 71 • Nispen (gemeente Roosendaal)

Inspectiedatum 13-3-2014

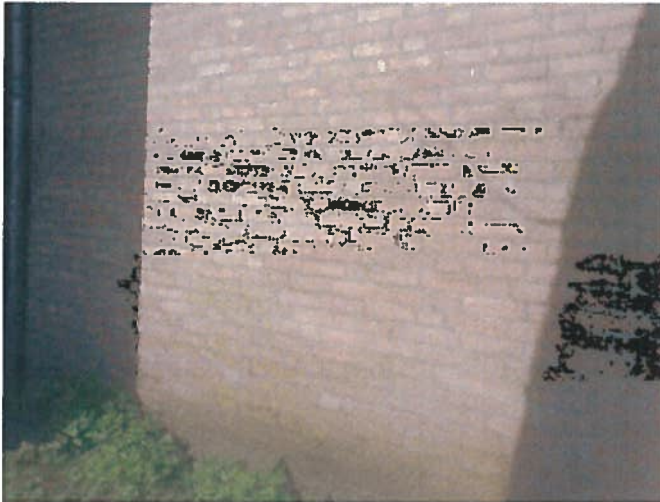
Gevelafwerking voegwerk

Aangroei mos, algen

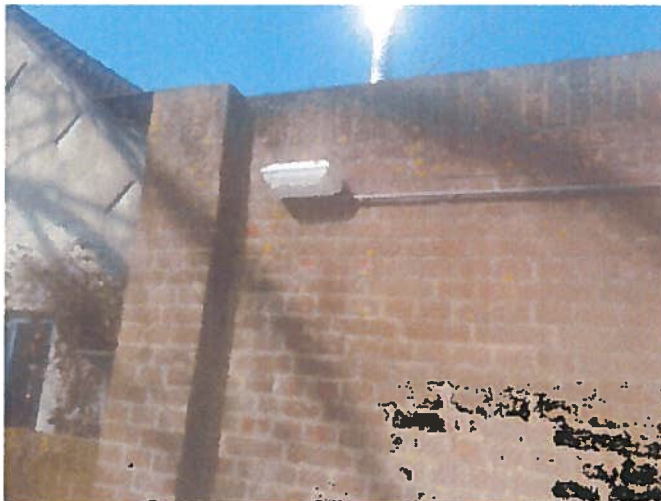
Gevelafwerking voegwerk

Loszittend, onsamenhangend

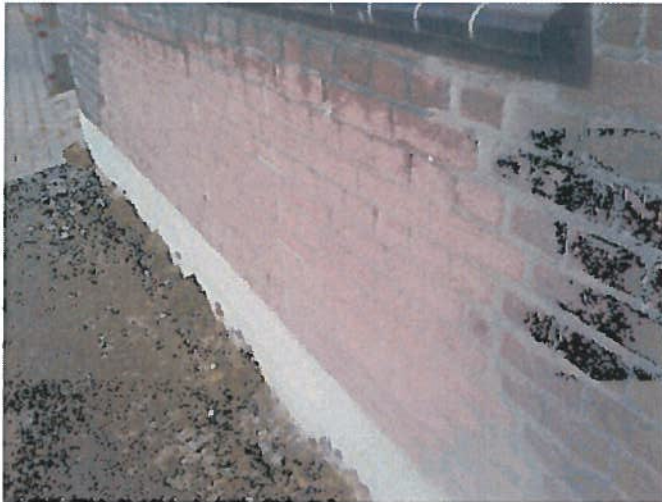
Gevelafwerking voegwerk

Beschadiging metselwerk toplaag

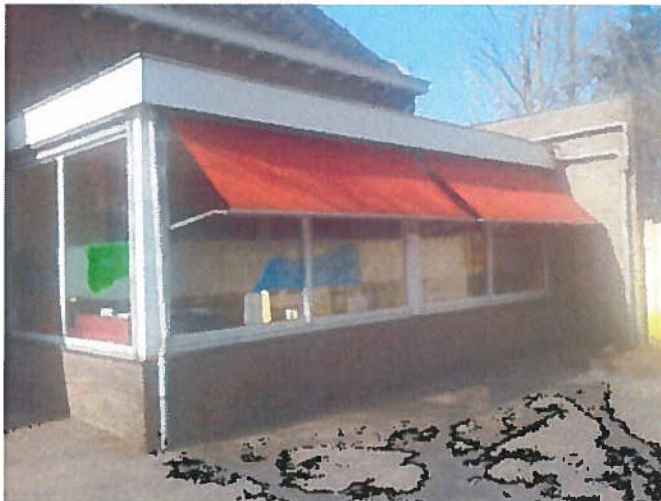
Boeiboorden

Vuil, aanslag, verkleuring

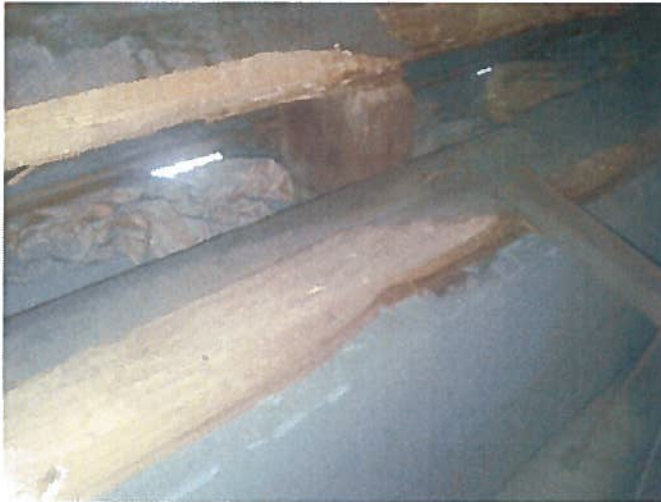
Dakconstructie

Materiaalaantasting

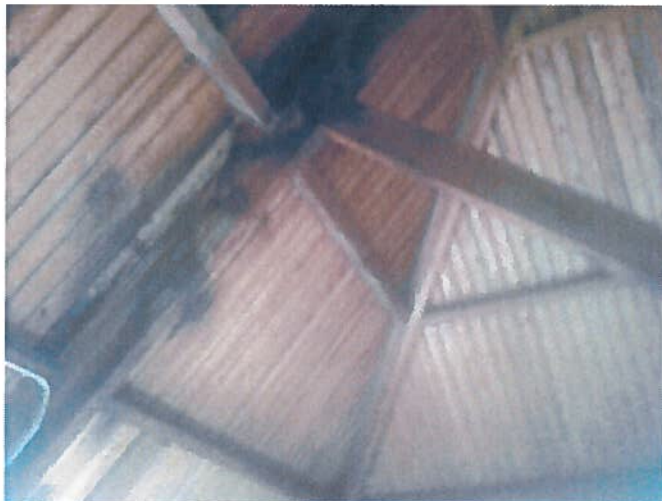
Dakconstructie

Afdichting, manco

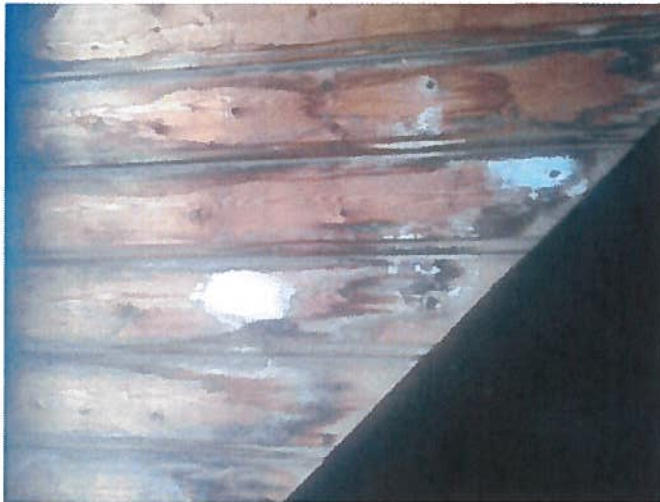
Dakconstructie

Lekkage raam/dakaansluiting

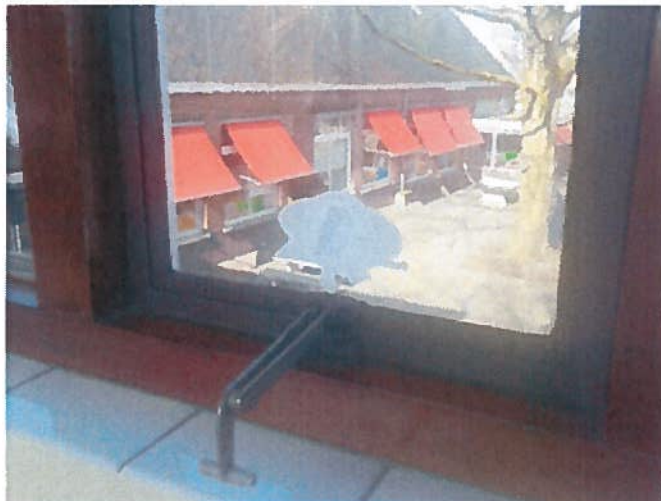
Kozijnen buiten hout/staal

Corrosie (verzinkt) stalen kozijnwerk

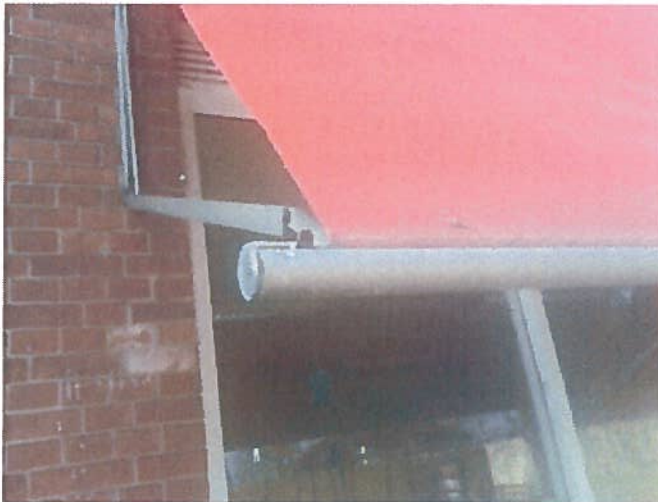
Zonwering buiten handbediend

Vuil, aanslag, verkleuring

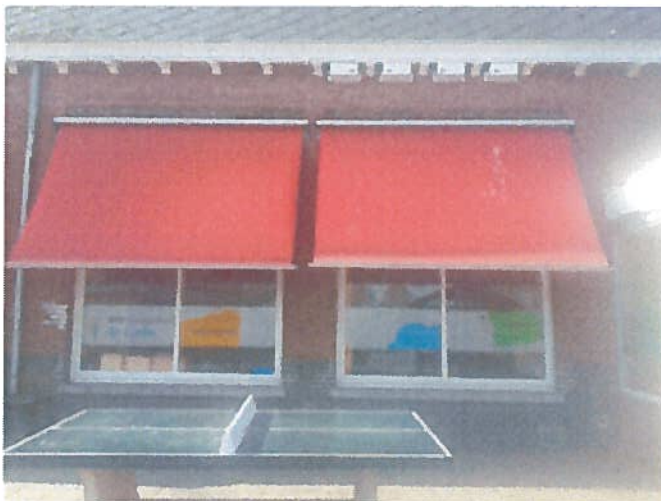
Zonwering buiten handbediend

Slijtage

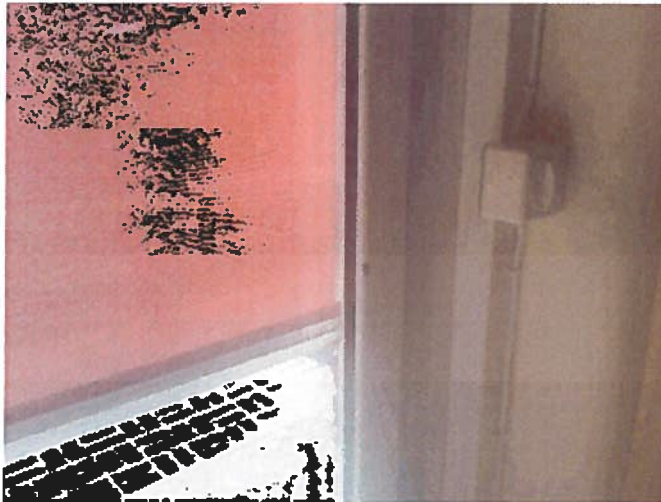
Zonwering buiten elektrisch

Vuil, aanslag, verkleuring

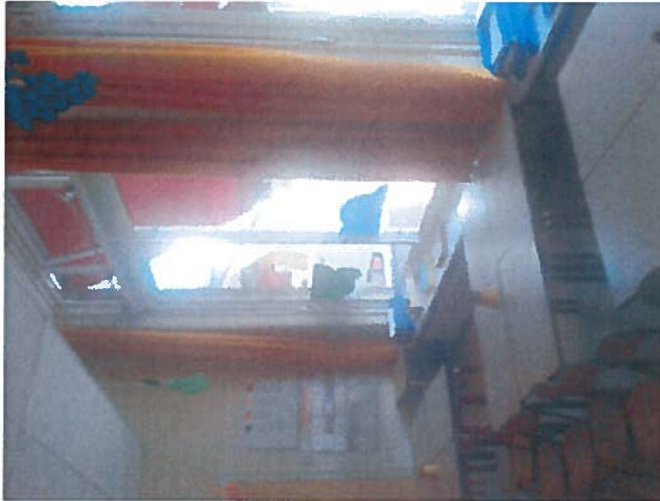
Zonwering binnen

Onderdelen manco

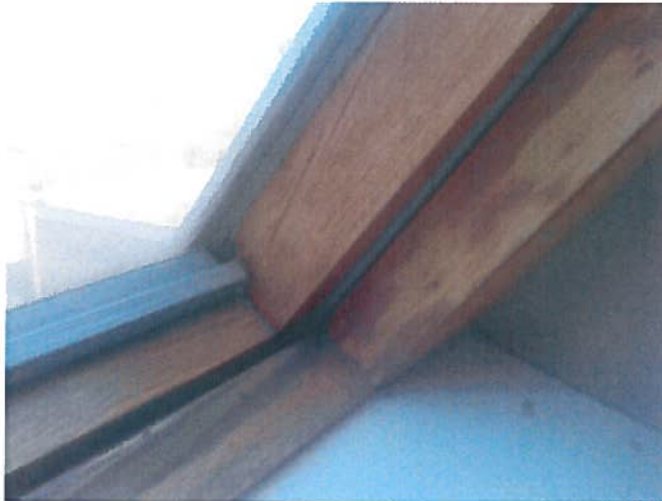
Dakraam/ kapel

Lekkage raam/dakaansluiting

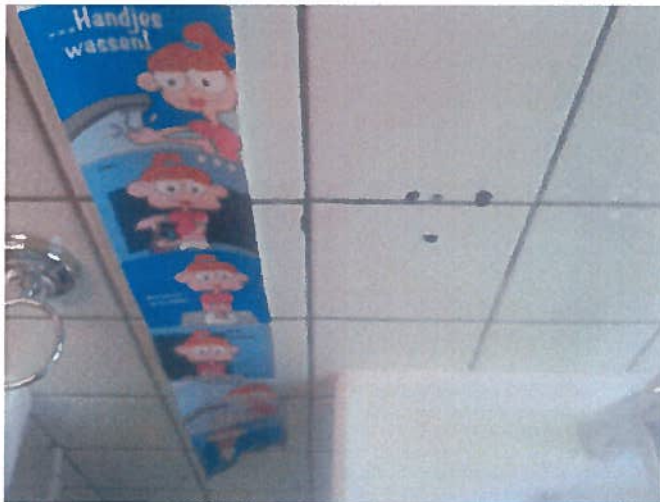
Wandafwerking tegels

Beschadiging

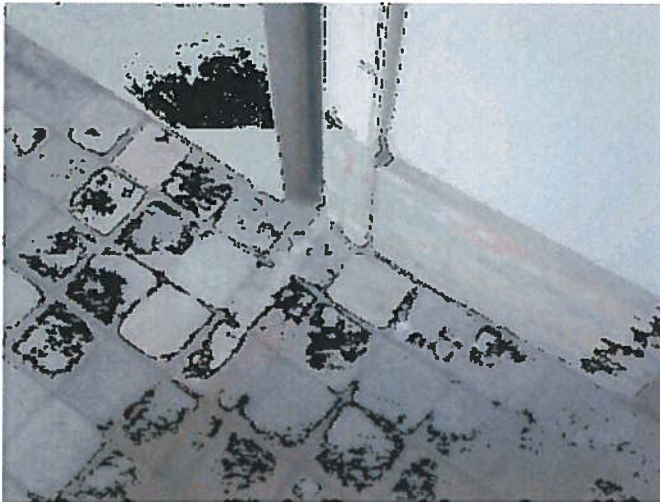
Vloerbedekking

Slijtage

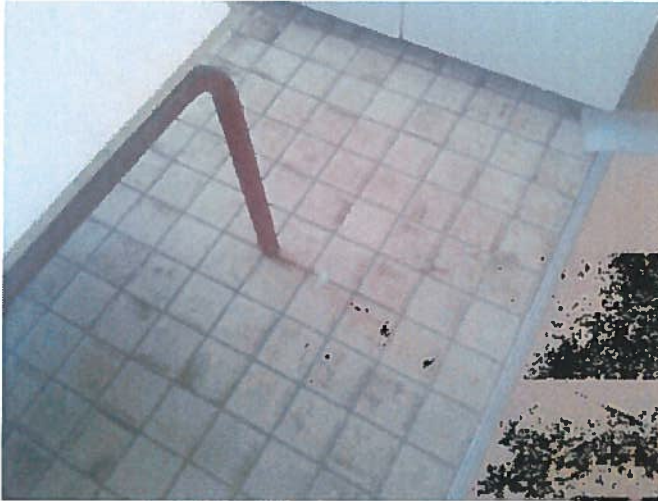
Vloerafwerking tegels

Scheuren niet constructief

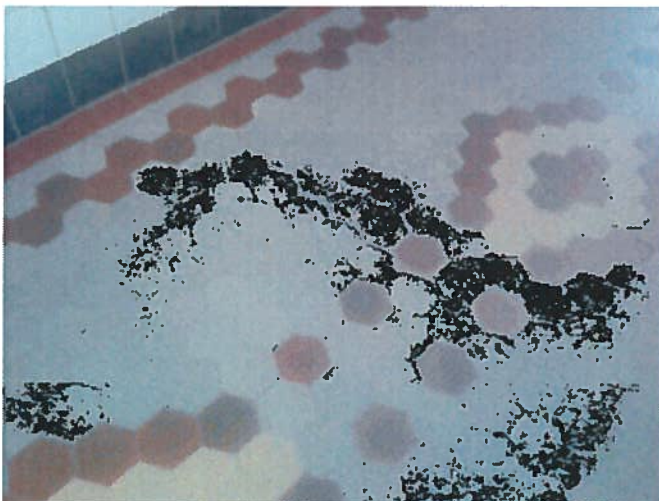
Vloerafwerking tegels

Slijtage

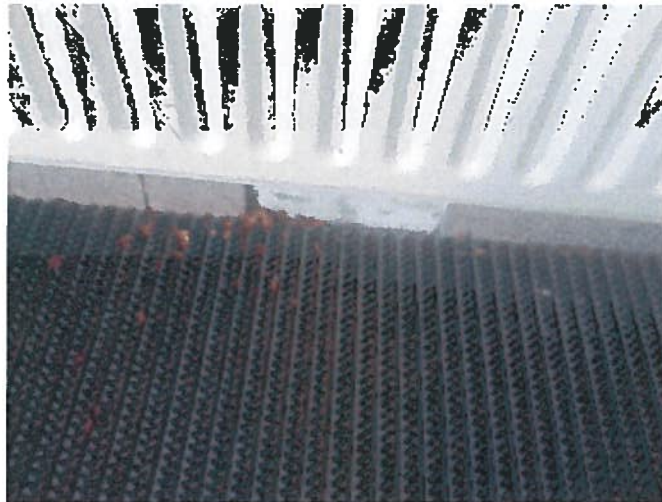
Inloopmatten

Vuil, aanslag, verkleuring

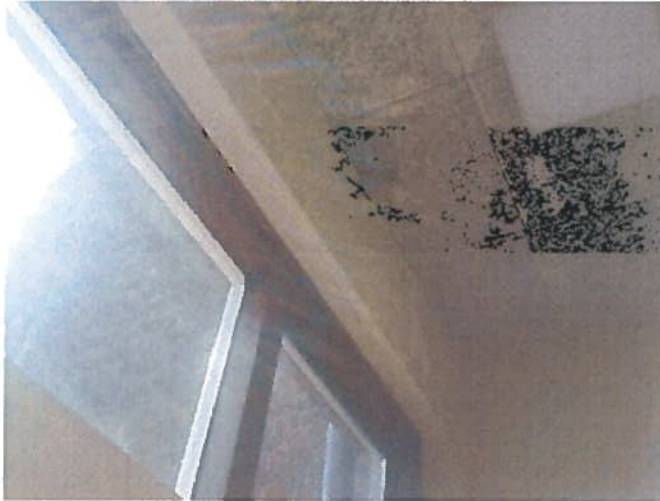
Systeemplafond HWC

Lekkage

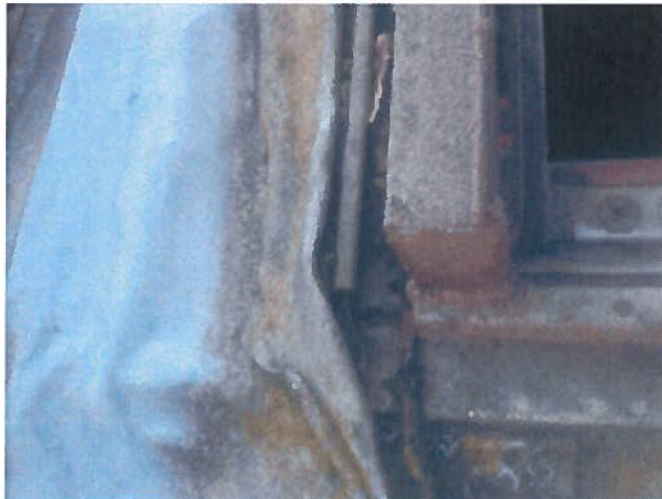
Buitenschilderwerk

Kale delen

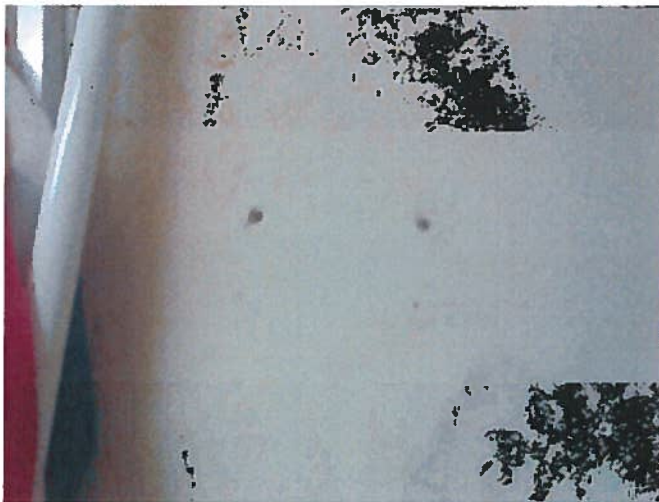
Binnenschilderwerk

Beschadiging

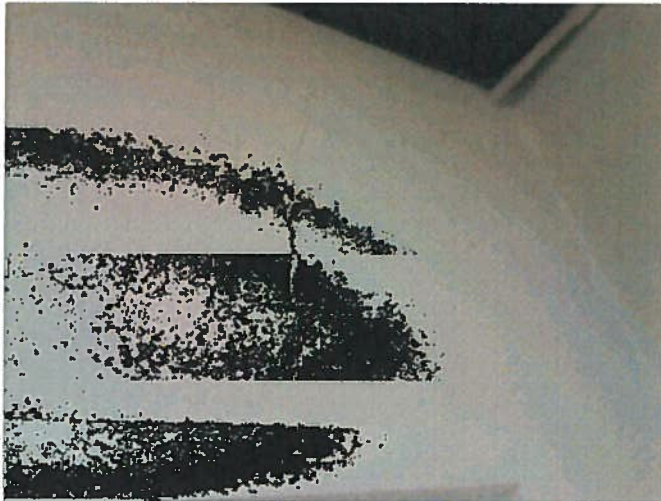
Binnenschilderwerk

Scheurvorming niet constructief

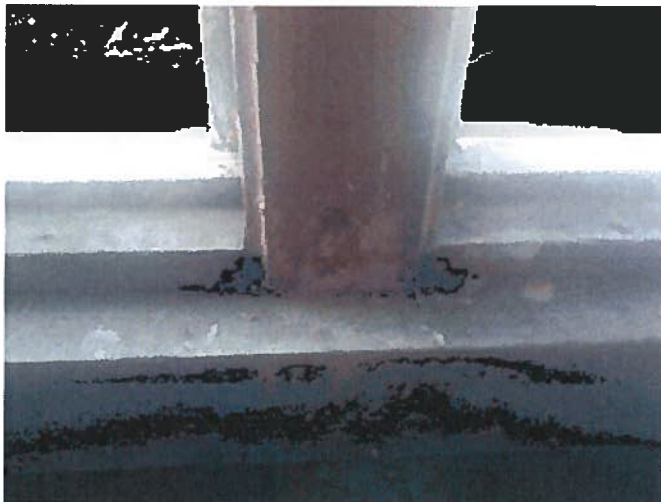
Binnenschilderwerk

Afbladderen

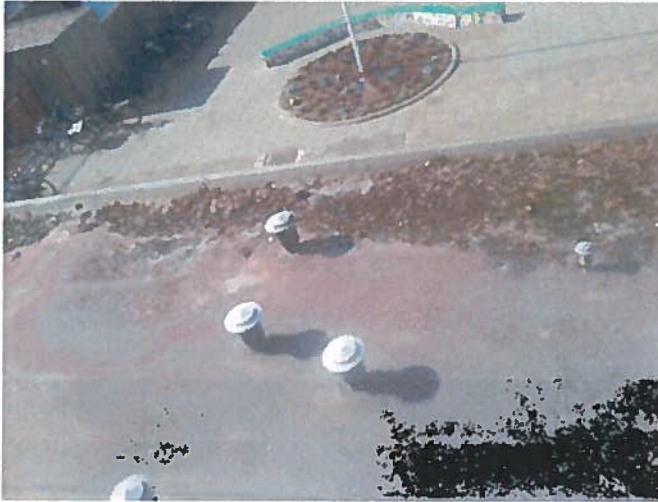
Dakbedekking

Vuil, aanslag, verkleuring

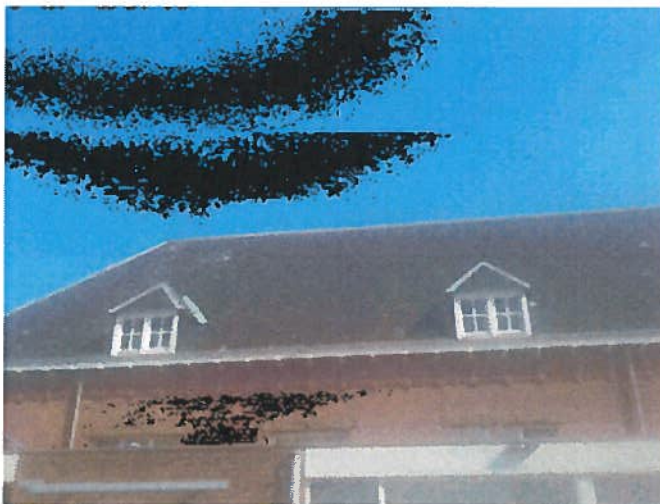
Leien vezelcement

Materiaaltoepassing foutief

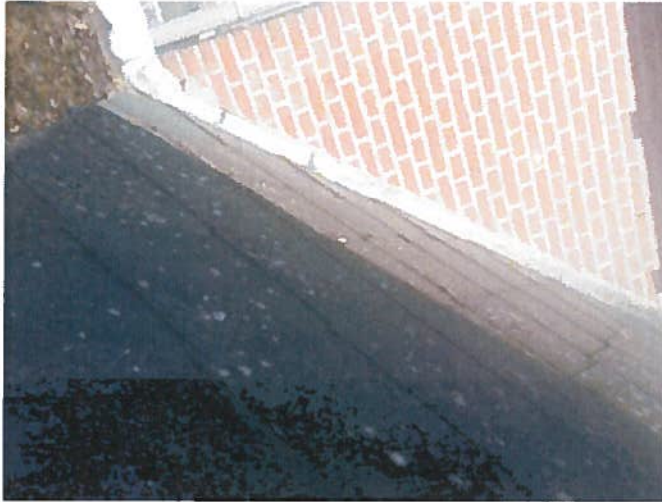
Leien vezelcement

Vuil, aanslag, verkleuring

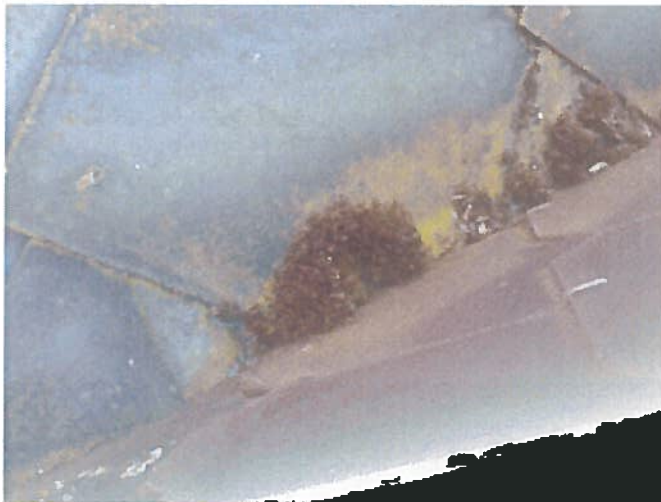
Leien vezelcement

Aangroei mos, algen

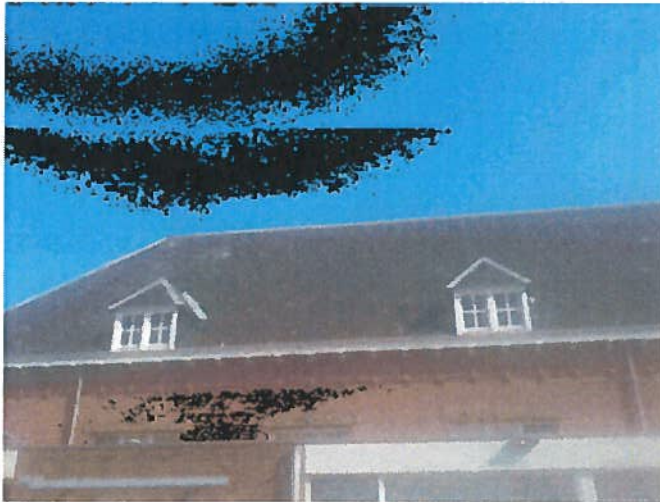
Leien vezelcement

Onvolledige dekking leien

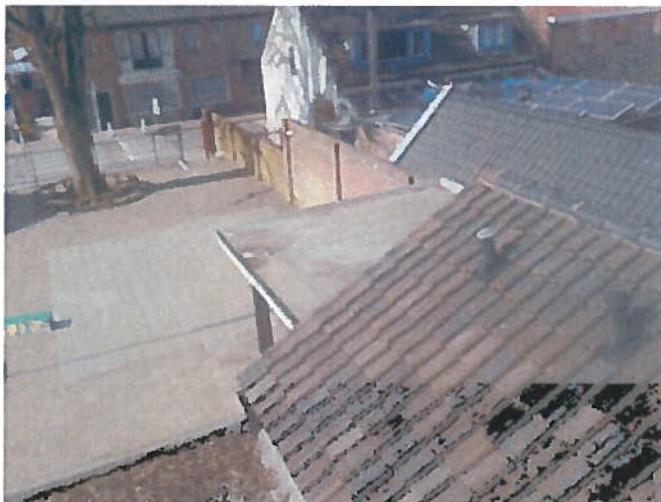
Dakpannen

Breuk van pannen/leien

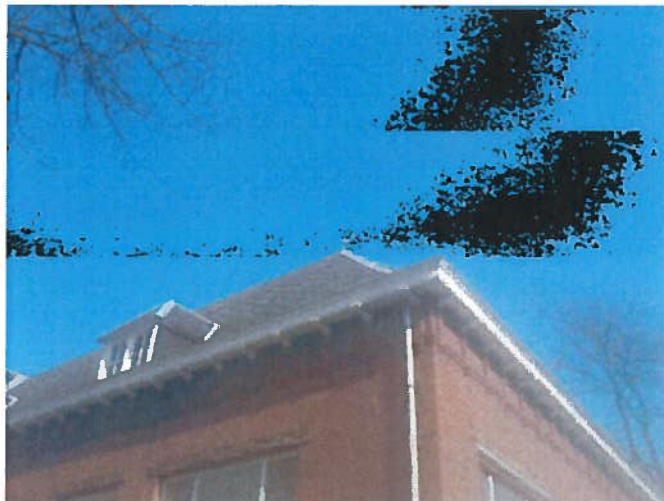
Dakgoten

Lekkage

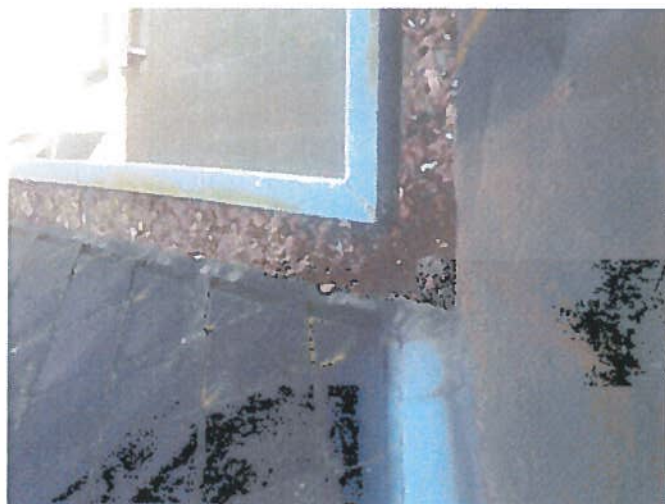
Dakgoten

Vuil, aanslag, verkleuring

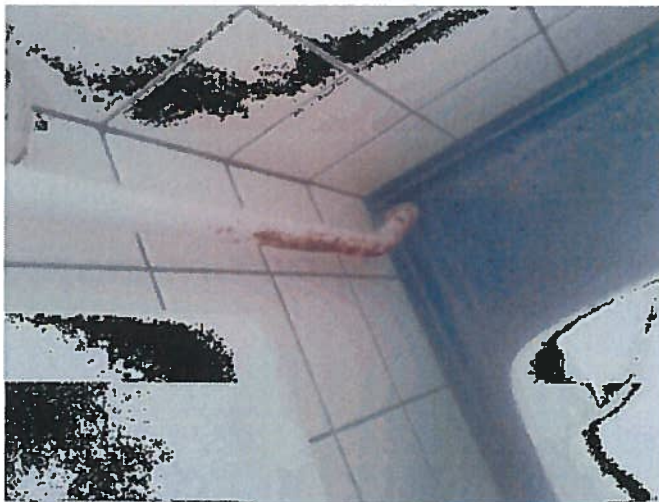
CV-leidingen

Corrosie

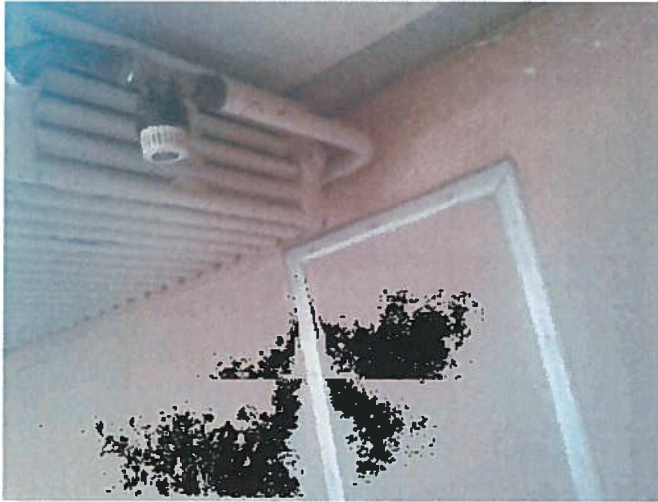
CV-leidingen

Verkeerd gebruik/ verpulvering van isolatiemateriaal

N.a.v. asbestinventarisatie zijn de vloerluiken luchtdicht gesloten.

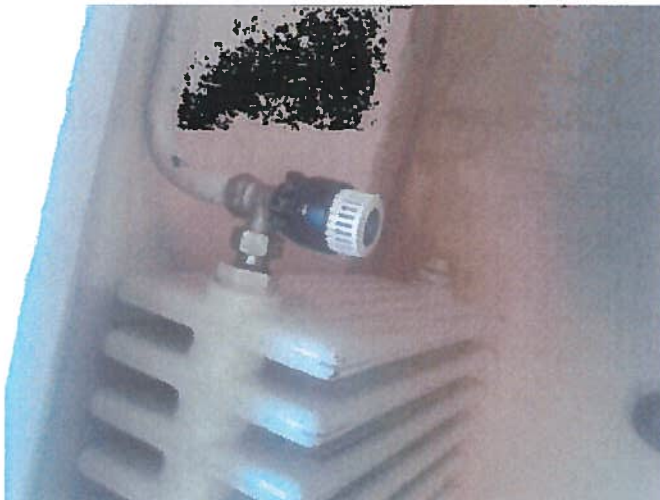
Radiatoren

Corrosie

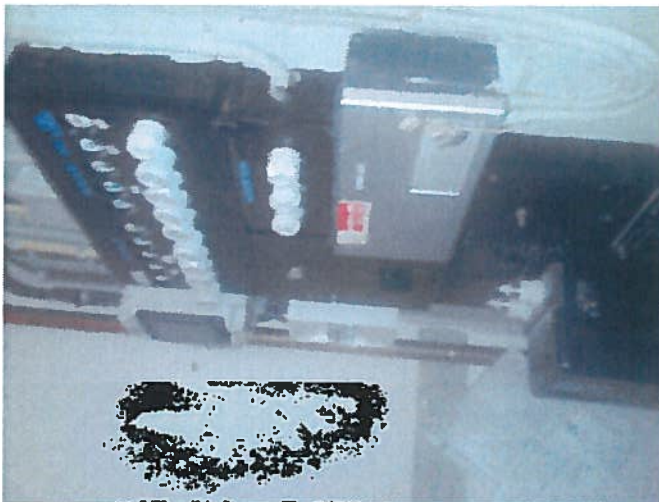
Groepenbord

Verval meer dan 75% van de levensduur

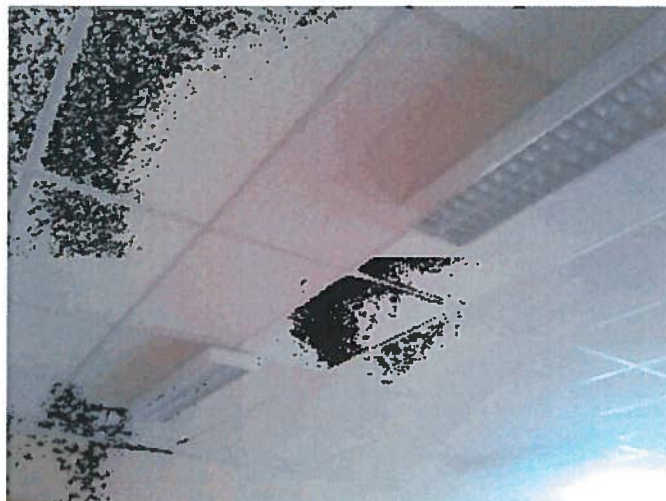
Armaturen

Verval meer dan 75% van de levensduur

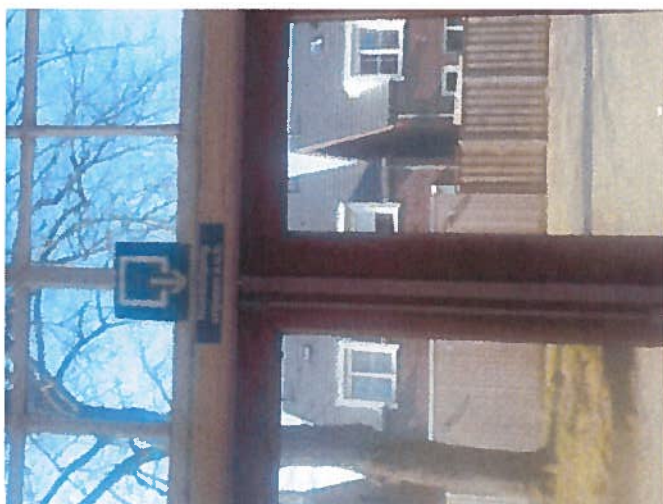
Nood- en vluchtwegarmaturen

Ontbreken verlichte transparantverlichting

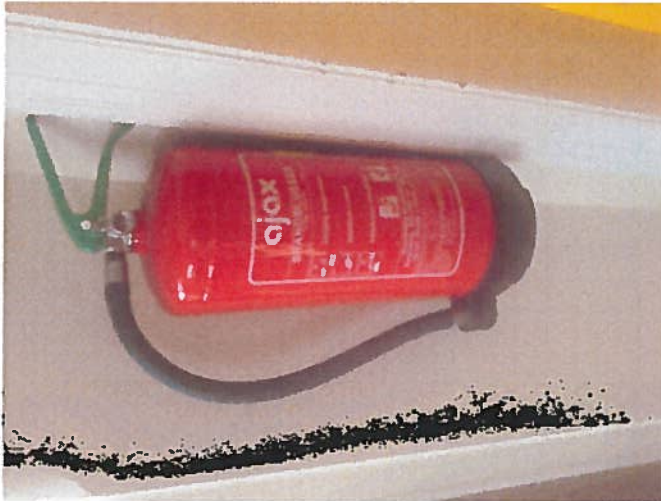
Brandblusser

Verval meer dan 75% van de levensduur

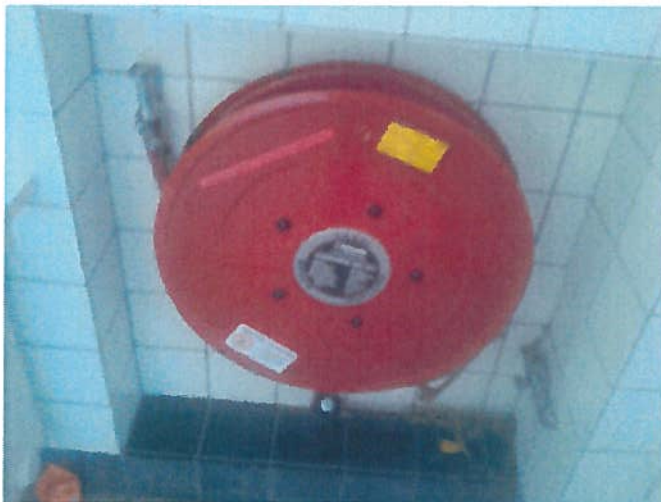
Brandslanghaspel

Verval meer dan 75% van de levensduur

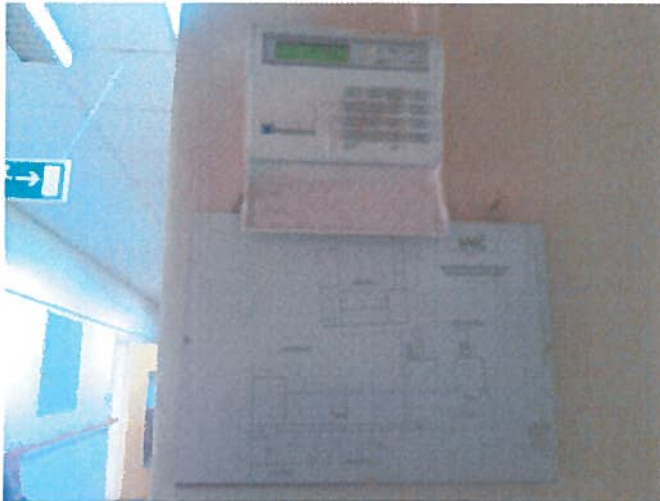
Alarmcentrale braak

Verval meer dan 75% van de levensduur

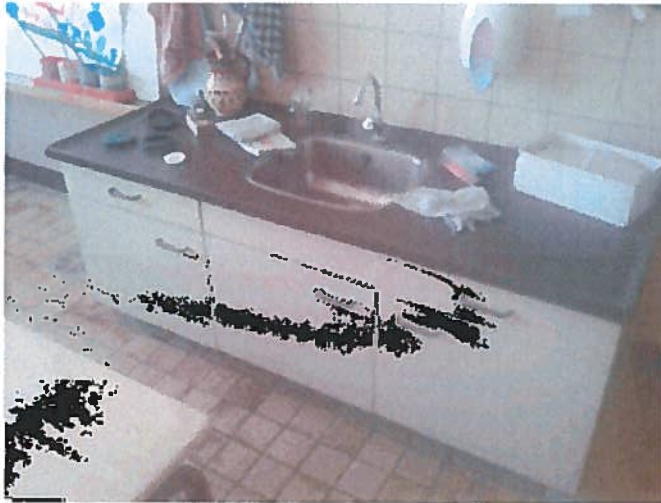
Keukenblok lokaal

Mechanische beschadigingen

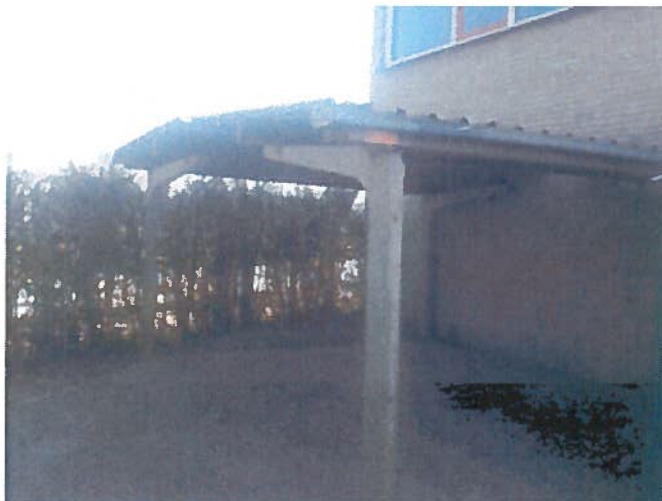
Fietsenstalling

Verval 75% van de leversduur

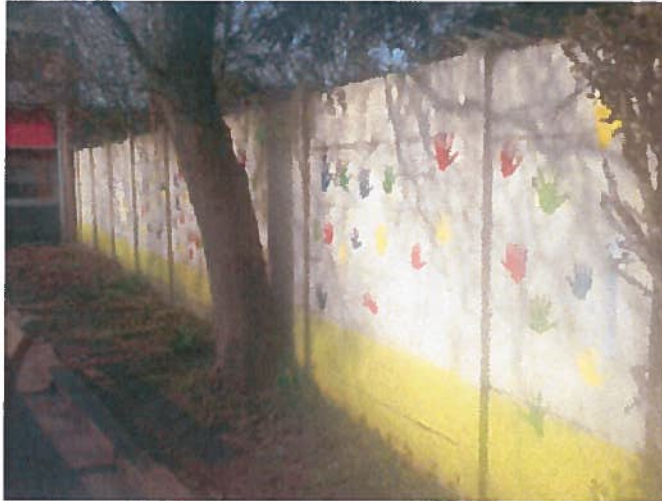
Terreinomheining algemeen

Afbrokkelen afboeren

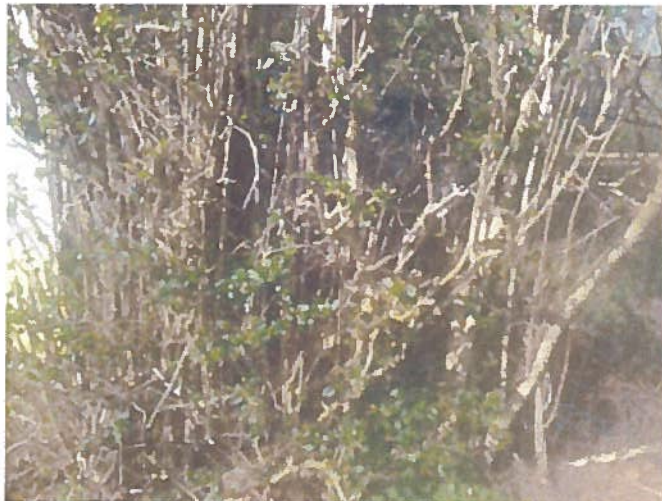
Spijlenhekwerk

Afdichting, manco

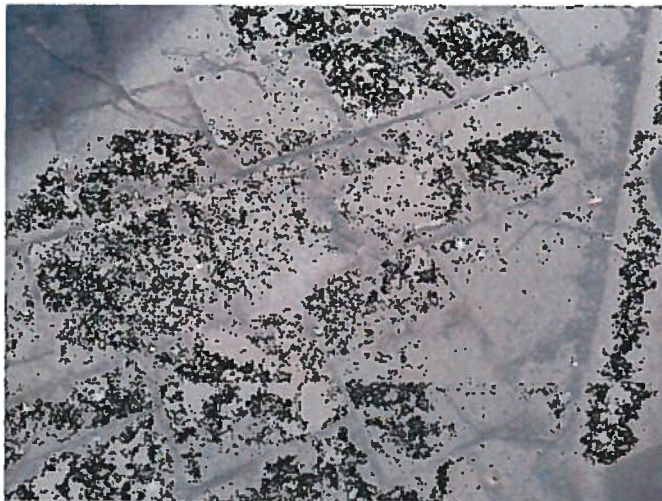
Bestrating

Breuk

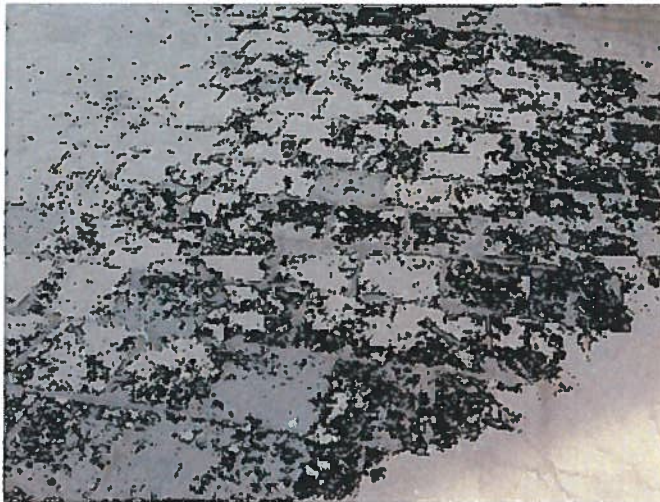
Bestrating

Afbrokkelen, afboeren

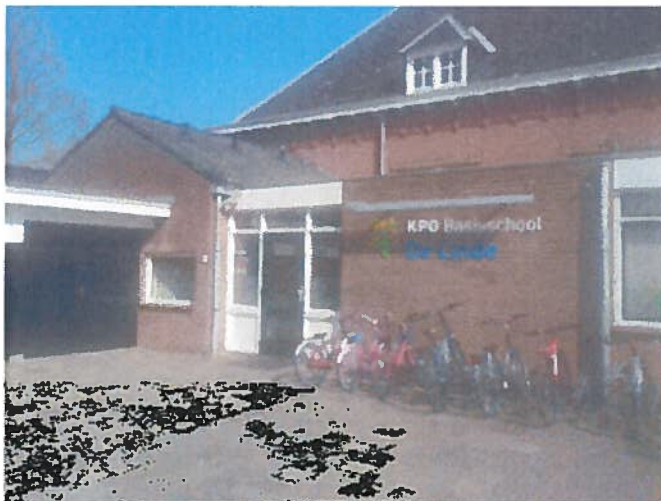
Rijwiel parkeersysteem

Vuil, aanslag, verkleuring

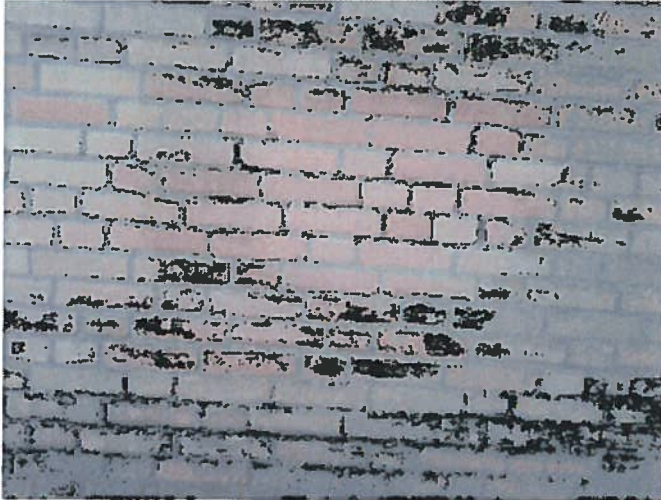
Gevelafwerking voegwerk

Uitgespoeld/afwezig voegwerk

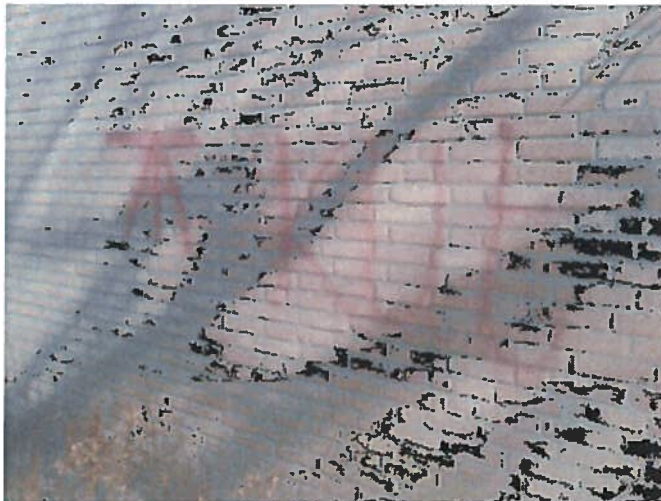
Gevelafwerking voegwerk

Beschadiging

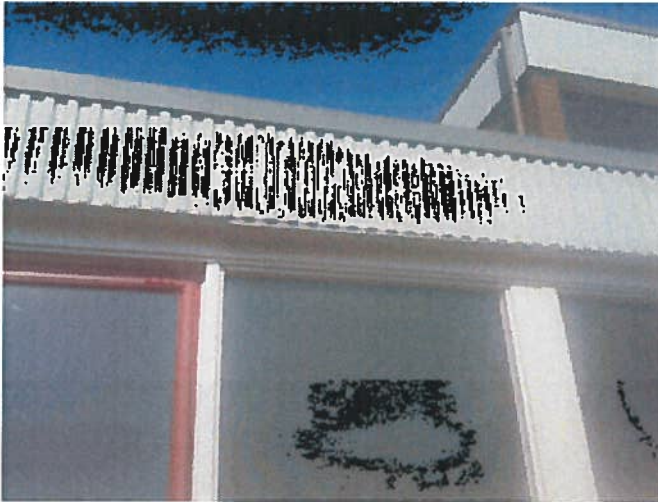
Boeiboorden

Loszittend, onsamenhangend

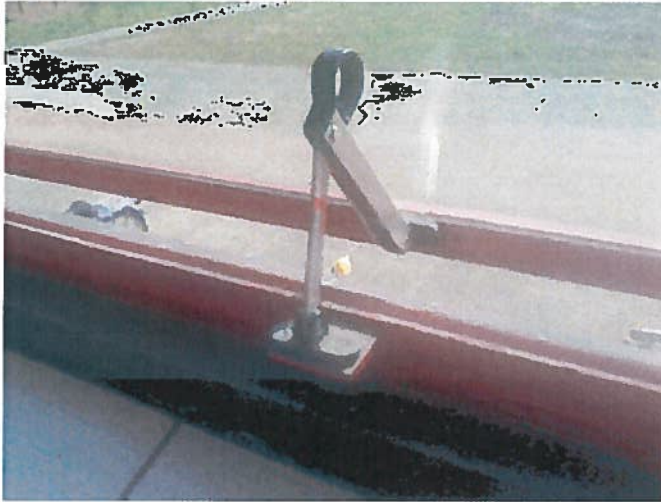
Kozijnen buiten hout/staal

Hang & sluitwerk, niet goed te bedienen

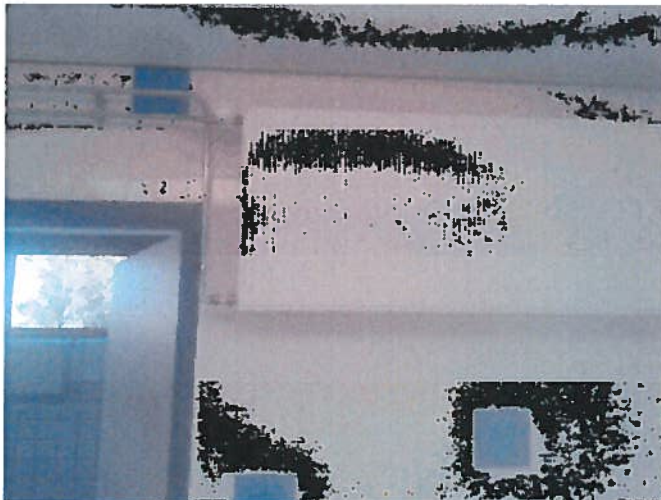
Kozijnen binnen

Beschadiging kozijn

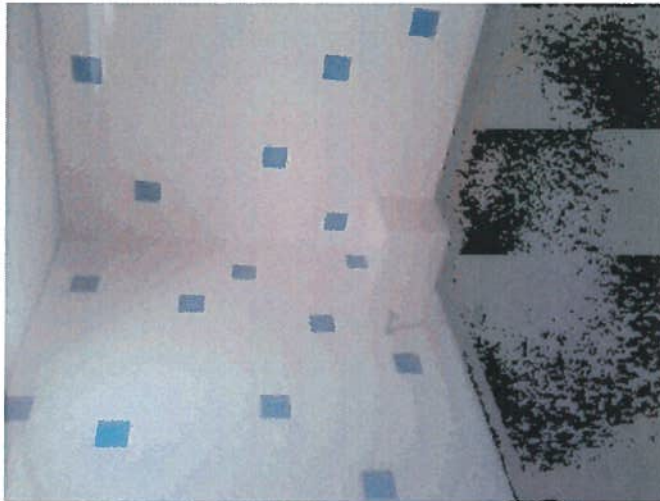
Wandafwerking tegels

Vuil, aanslag, verkleuring

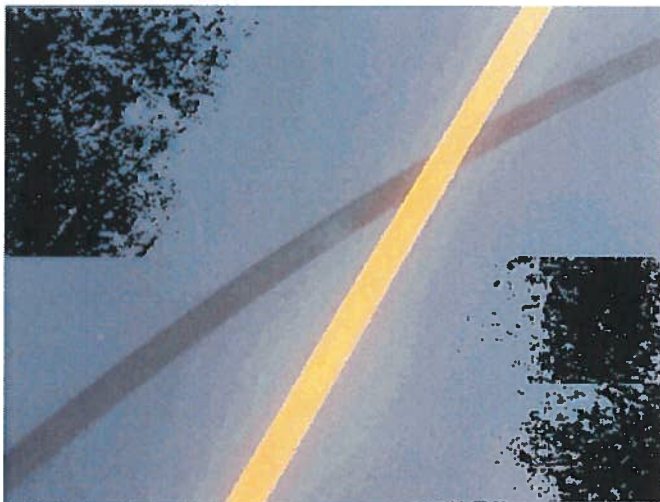
Sportvloer

Slijtage

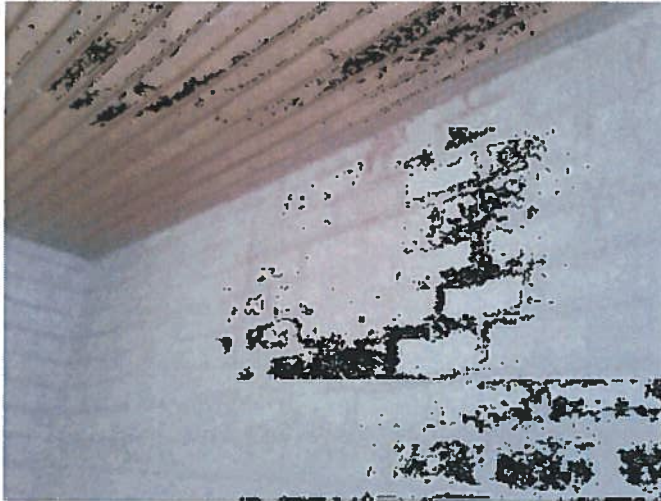
plafond lamellen

Materiaaltoepassing foutief (wetgeving)

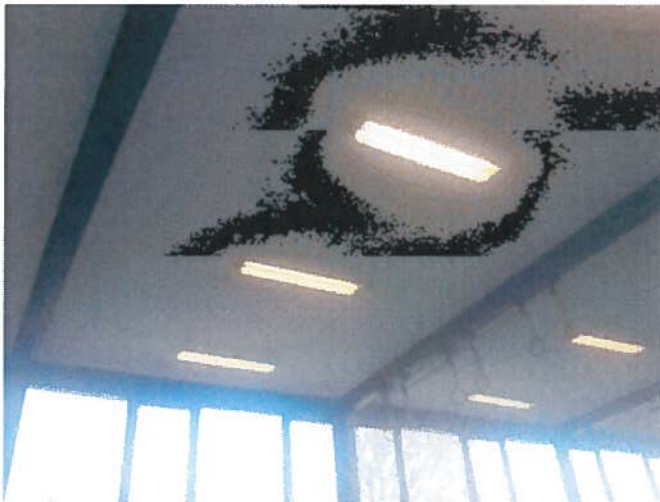
Plafond systeemplafond

Doorbuiging

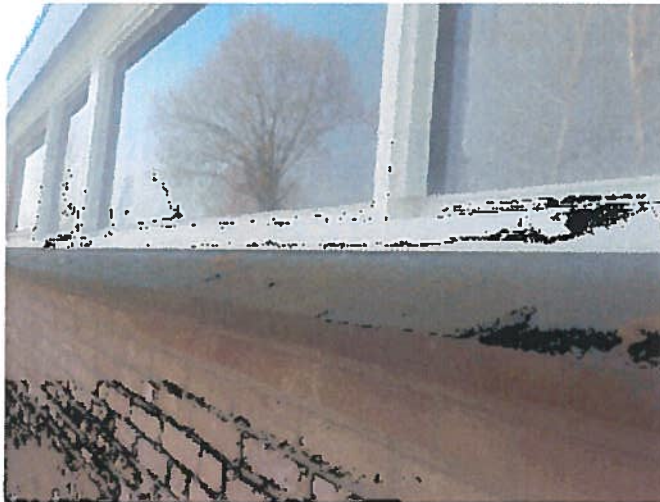
Buitenschilderwerk

Verpoederen

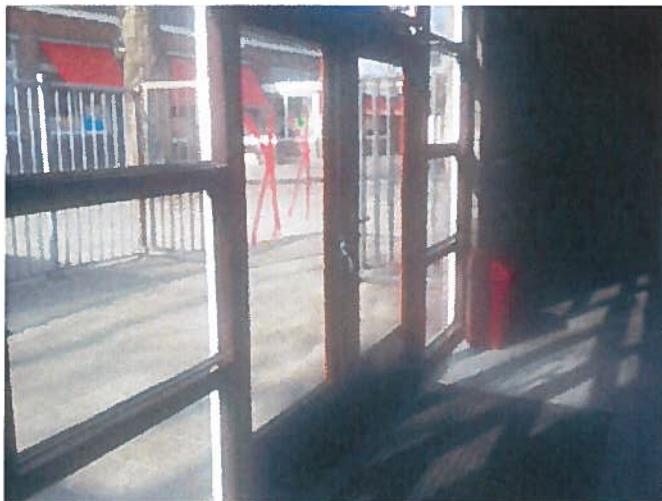
Binnenschilderwerk

Verpoederen

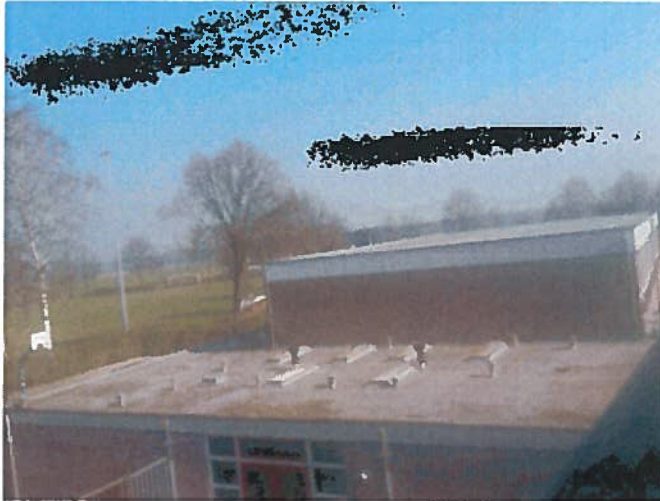
Dakbedekking

Vuil, aanslag, verkleuring

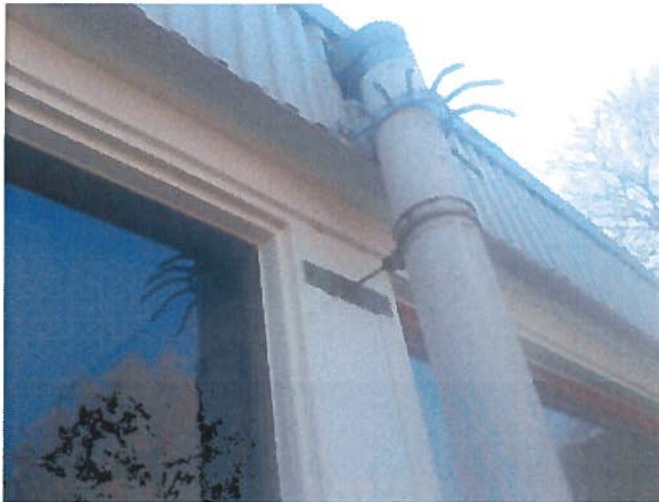
Vergaarbak kunststof

Verval tussen 50%-75% van de levensduur

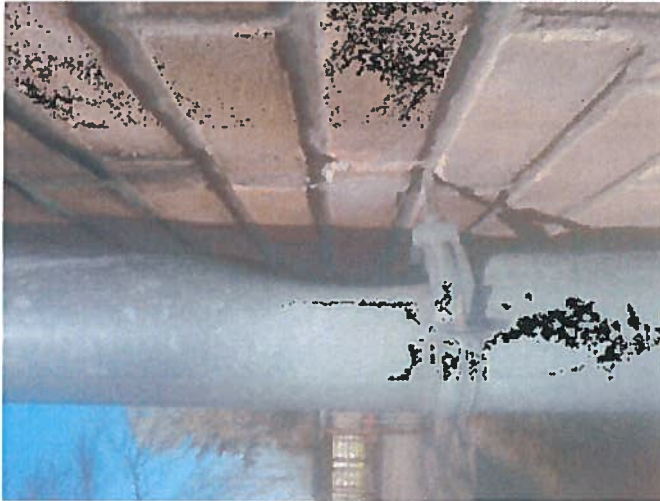
Hemelwaterafvoer staal

Ontbrekende of beschadigde bevestigingsmiddelen

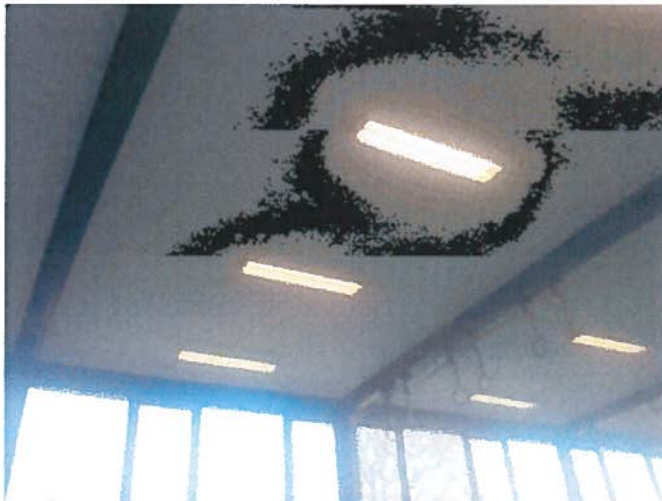
Armaturen

Verval meer dan 75% van de levensduur

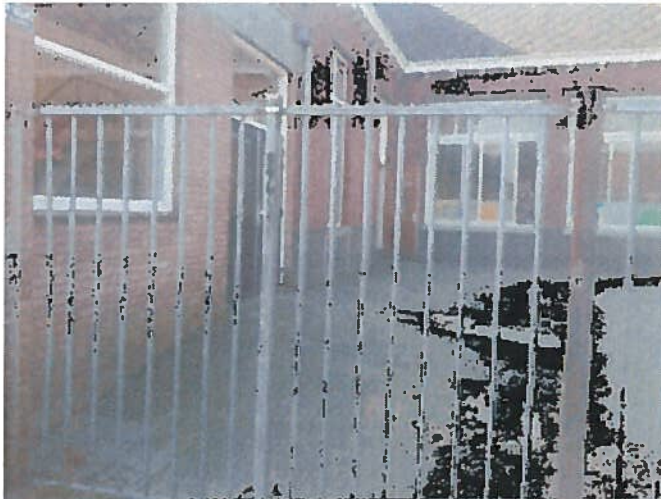
Spijlenhekwerk

Corrosie

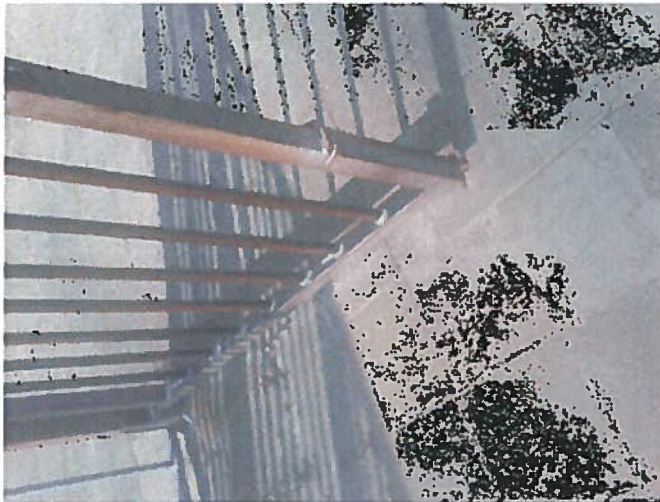
Dubbele poort

Corrosie

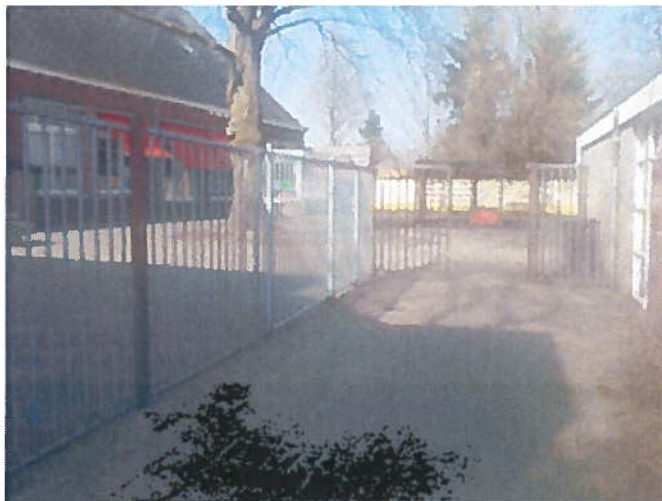
Bestrating

Afshot foutief
