# **RAPPORT**

**kwaliteitsbeoordeling  
kunststof atletiekbaan**

**Atletiekvereniging THOR  
te Roosendaal**

**oktober 2024**

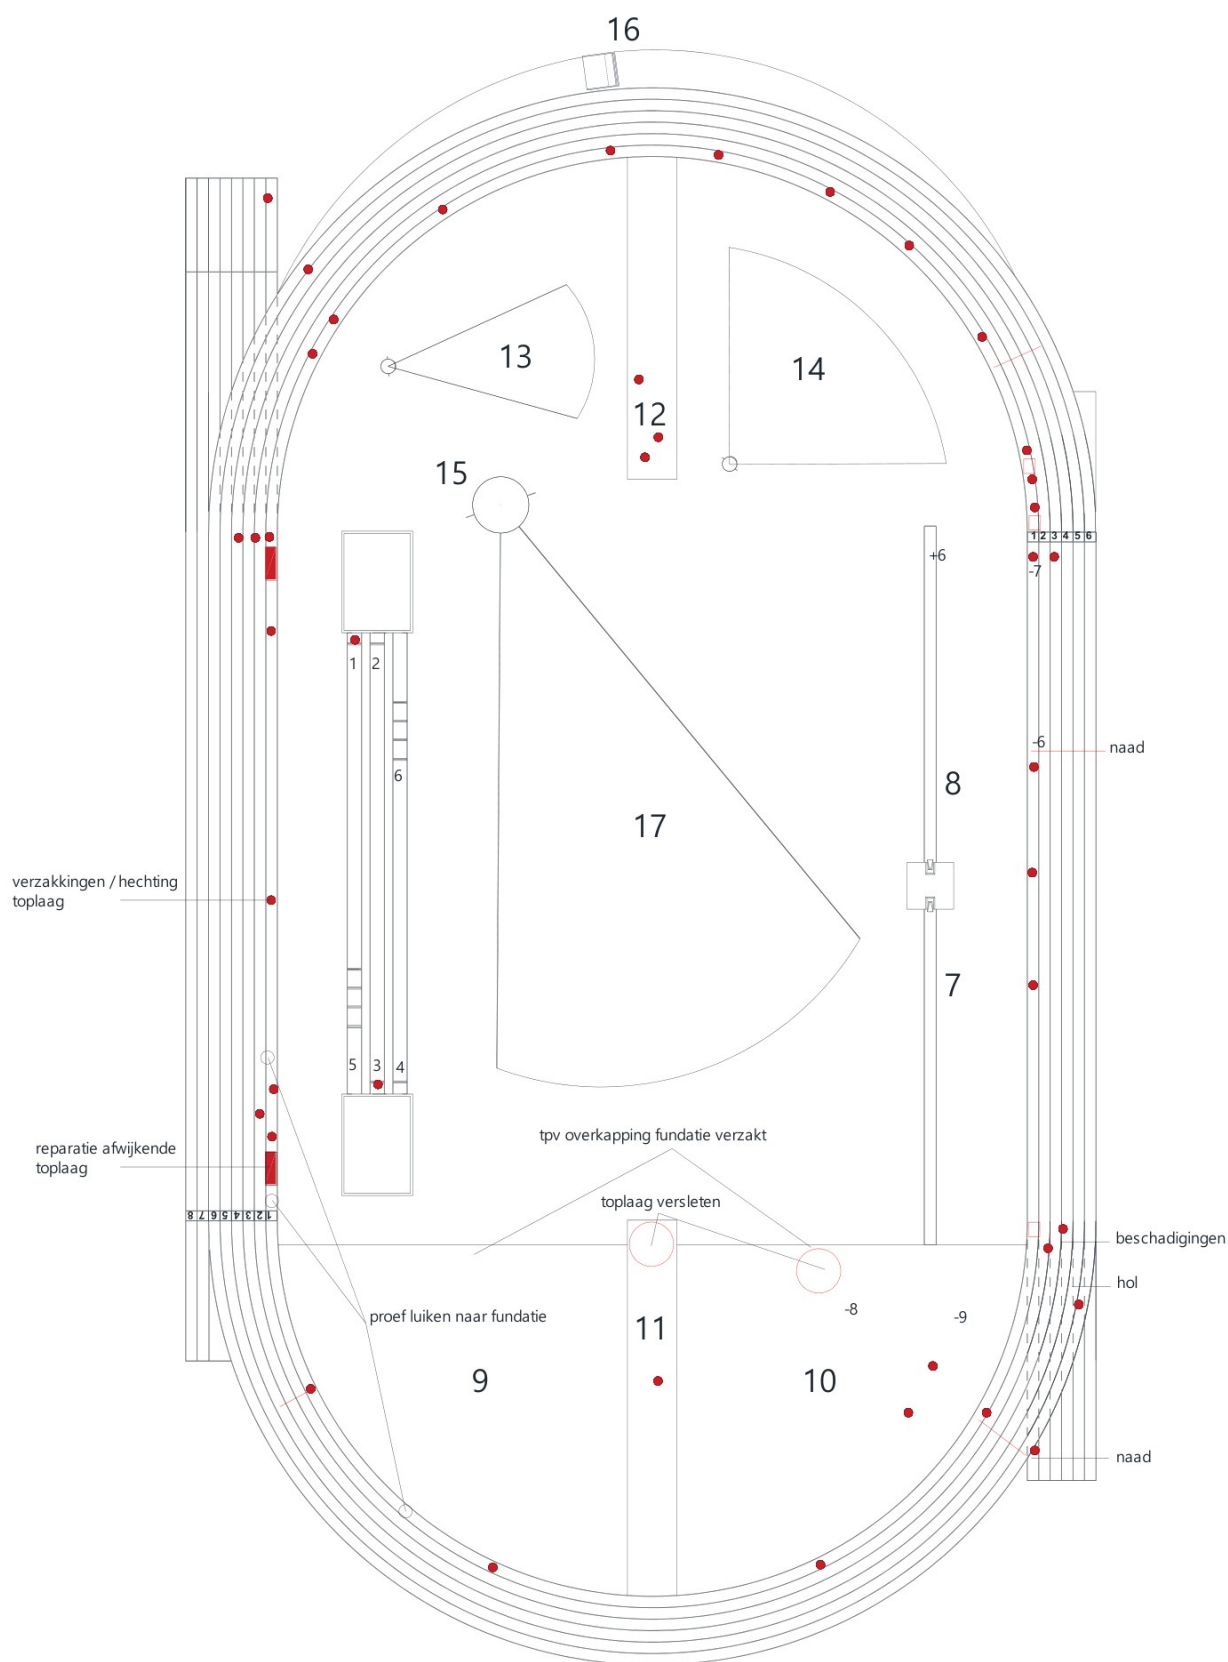
## Situatietekening onvolkomenheden / oneffenheden [mm]

- enkele oneffenheden welke de norm overschrijden op de rondbaan en aanloopstroken;
- verzakkingen  $> 5$  mm.

In de kunststof rondbaan zijn diverse verzakkingen en instabiele plekken waargenomen, deze bevinden zich met name in laan 1. De kunststof ligt op veel plekken los van de fundering en heeft geen of onvoldoende hechting. Op enkele verzakkingen in de rondbaan is de toplaag opengemaakt om de onderliggende permeabel celbeton fundering te beoordelen (zie foto's). De permeabel celbeton fundering heeft op deze plekken geen binding meer en is verpapt. Er is geen sprake van een stabiel hard betonskelet op deze plekken.

**Opmerking:** betreft een schematische weergave, hoeveelheid onvolkomenheden kan afwijken van de praktijk.

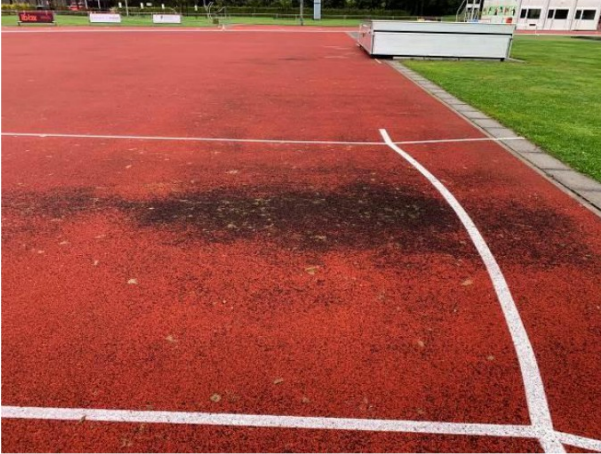
- instabiele plekken / verzakkingen;
- coating van de kunststof toplaag is aanzienlijk gesleten tot versleten;
- op reparatieplekken is een afwijkend type kunststof toplaag aangebracht.

*afb.1: slijtage coating afzet speerwerpen*

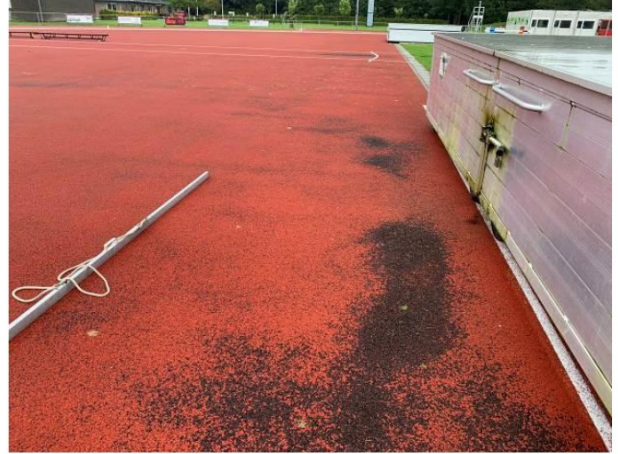
*afb.2: slijtage coating afzet hoogspringen*

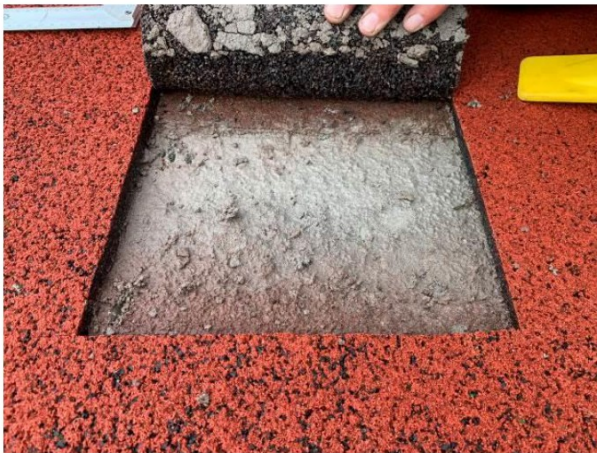
De directe oorzaak van het verpappen van de permeabel celbeton fundering is moeilijk vast te stellen. Een mogelijke oorzaak kan zijn dat het vocht in de celbeton fundering onvoldoende afgevoerd kan worden waardoor het cementskelet lang vochtig / nat blijft waardoor deze op termijn wordt aangetast.

*afb.3: permeabel celbeton zacht / verpapt*

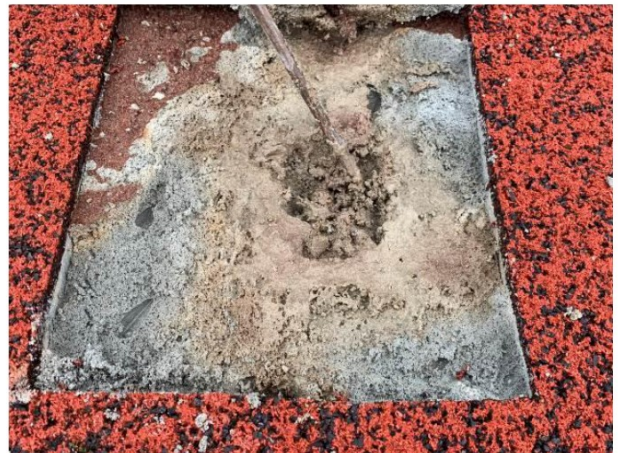
*afb. 4: permeabel celbeton zacht / verpapt*
