**AANVULLENDE MILIEUHYGIENISCHE
ONDERZOEKEN**

Jumbo Roosendaal
Van Beethovenlaan 7 eo
Roosendaal
kenmerk PJ Milieu BV: 22000101A

opdrachtgever: Buiten-Ruimte B.V. te Veghel
datum rapport: 1 juli 2022
kenmerk: 22000101A
status: Definitief – versie 1 – onderzoeken voor sloop

uitgevoerd door: PJ Milieu BV
projectleider en
rapporteur: Henk Mark MSc | mark@pjmilieu.nl
autorisatie: ir. Henk-Jan van Dasselaar

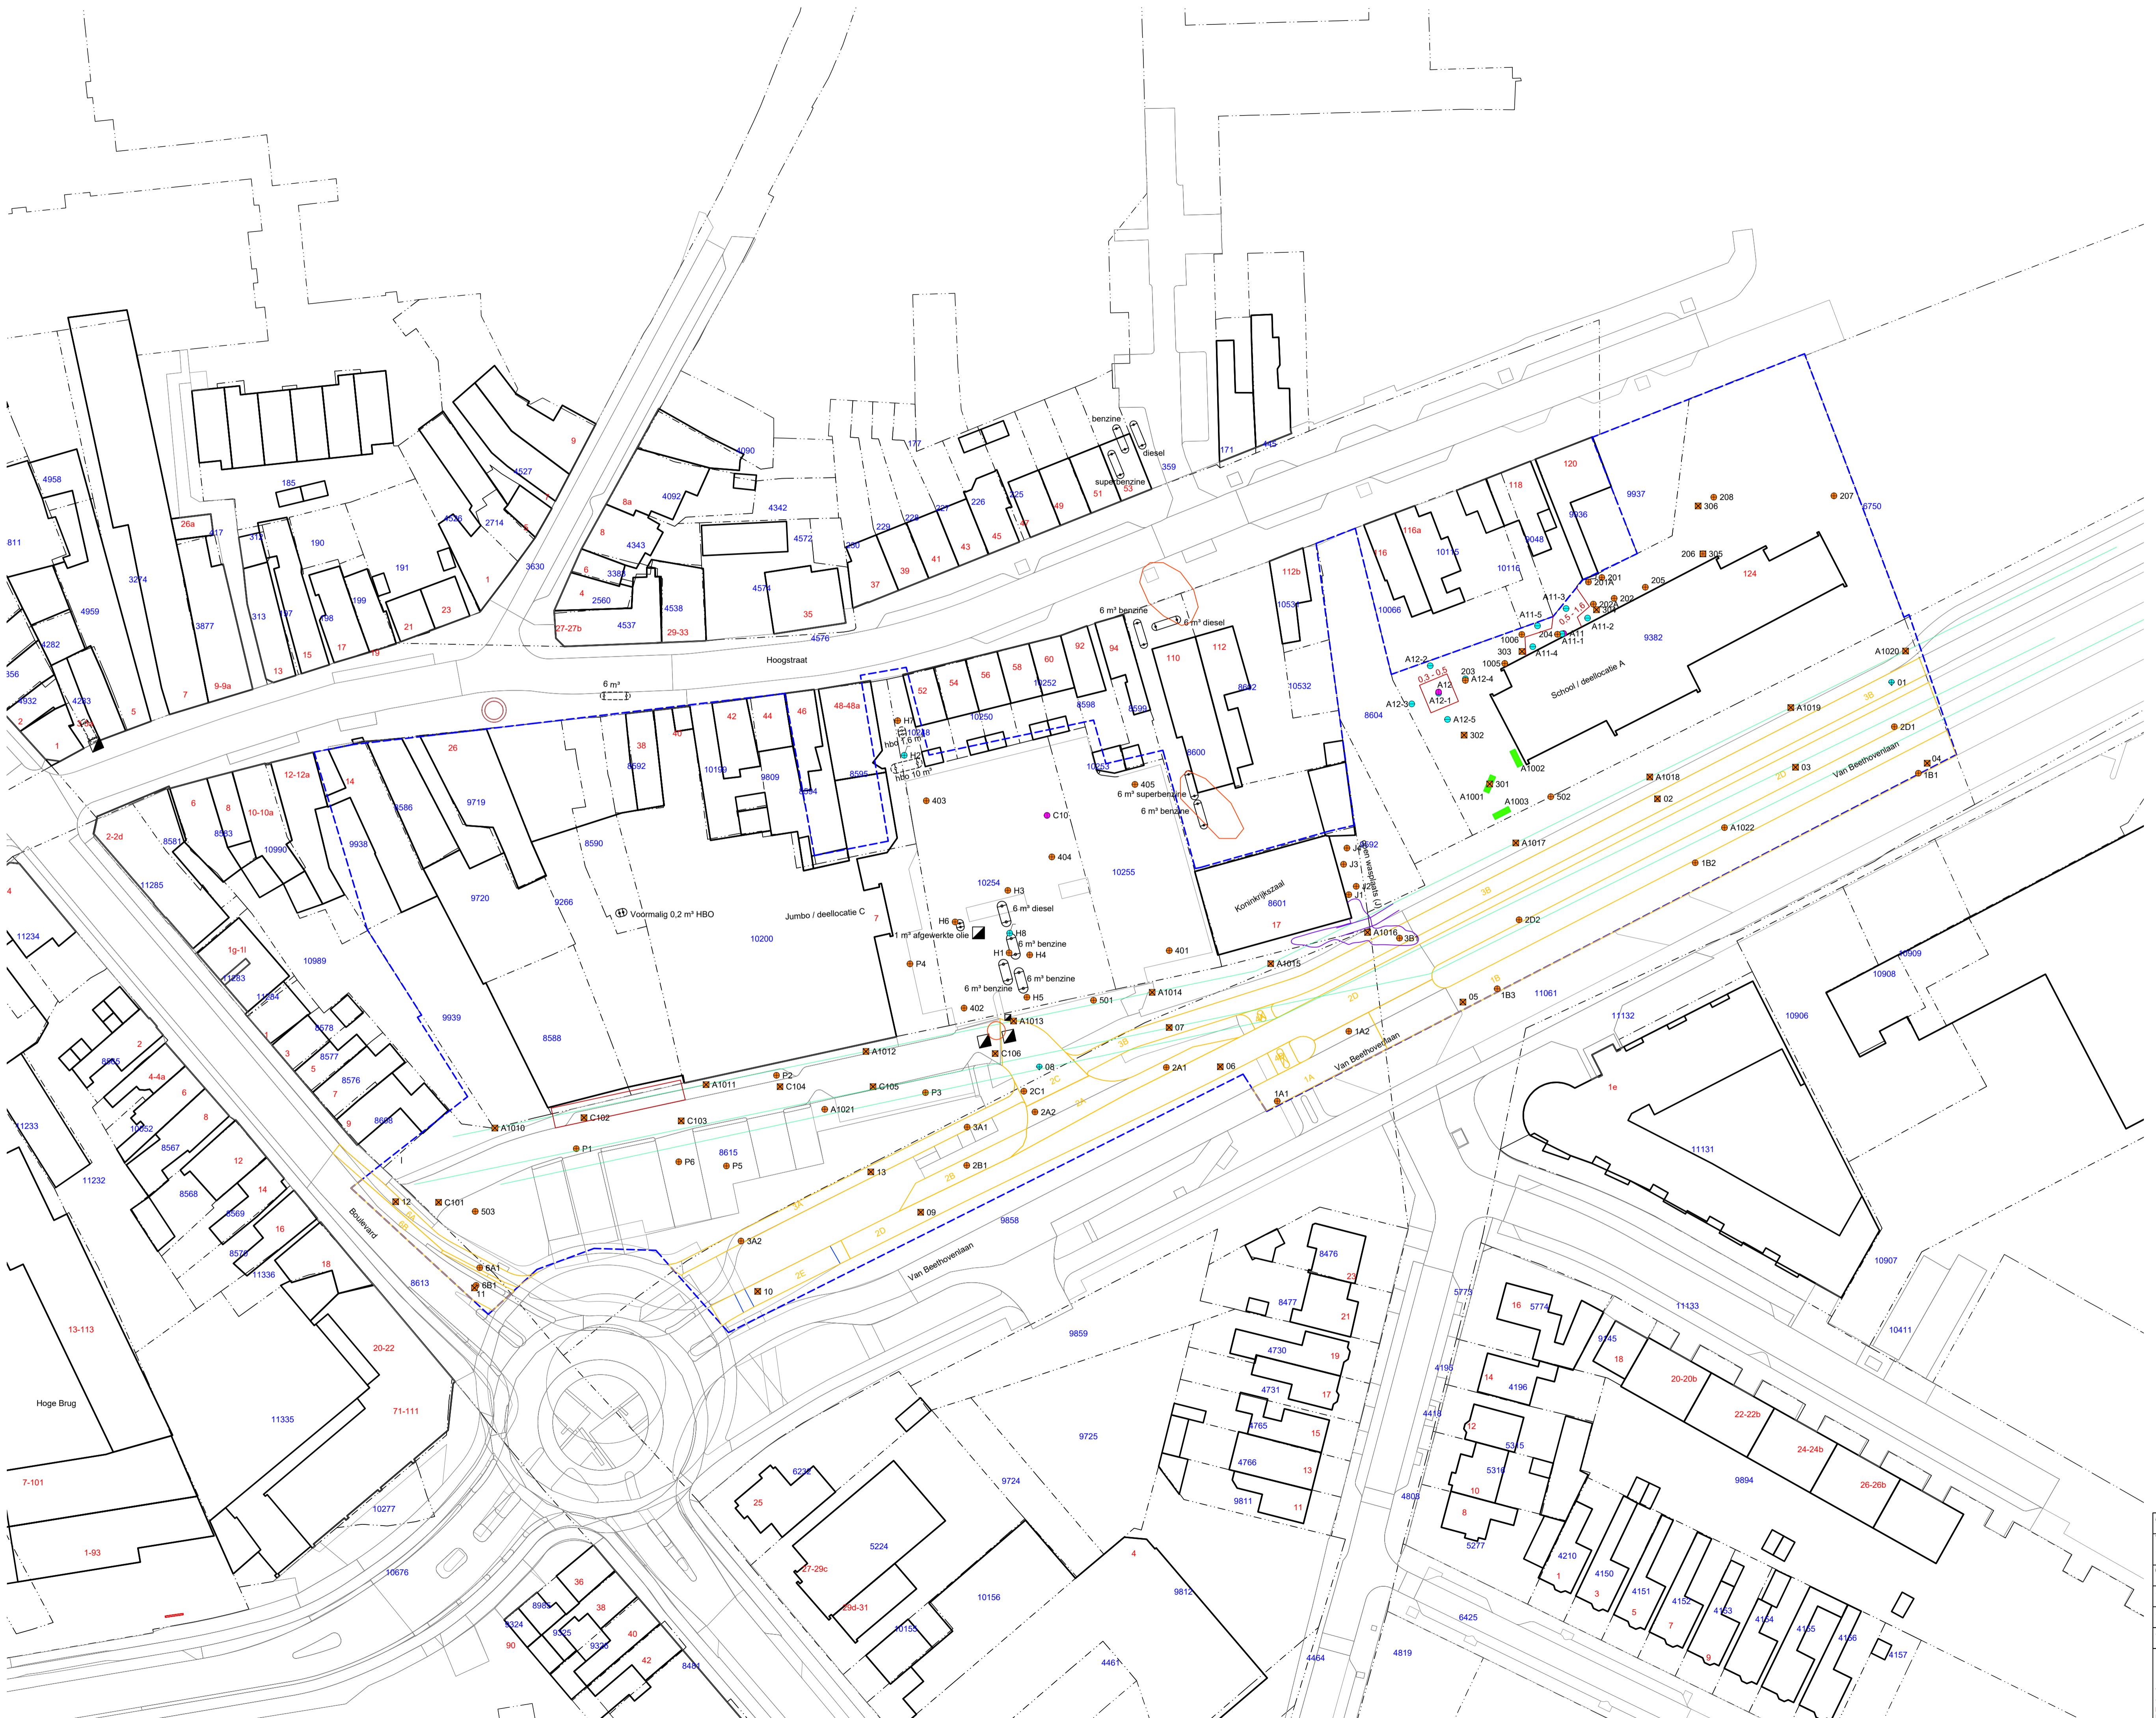
Tekening

Projectnaam: Roosendaal, Van Beethovenlaan 7 e.o.
 Type: Aanvullende onderzoeken
 Omschrijving: Situatietekening
