Rapport
Boom Effect Analyse
Snelfietspad F58 - Roosendaal

Kenmerk : 03P2002881
Datum rapport : 12 oktober 2020
Opgesteld door : Guido Maas
Gezien door : Michel de Groot

Het onderzoek is uitgevoerd naar aanleiding van een plan voor de aanleg van snelfietspad F58 in de gemeente Rosendaal. De ontwikkeling vindt plaats binnen de invloedssfeer van ca. 400 bomen en 6 bosvakken.

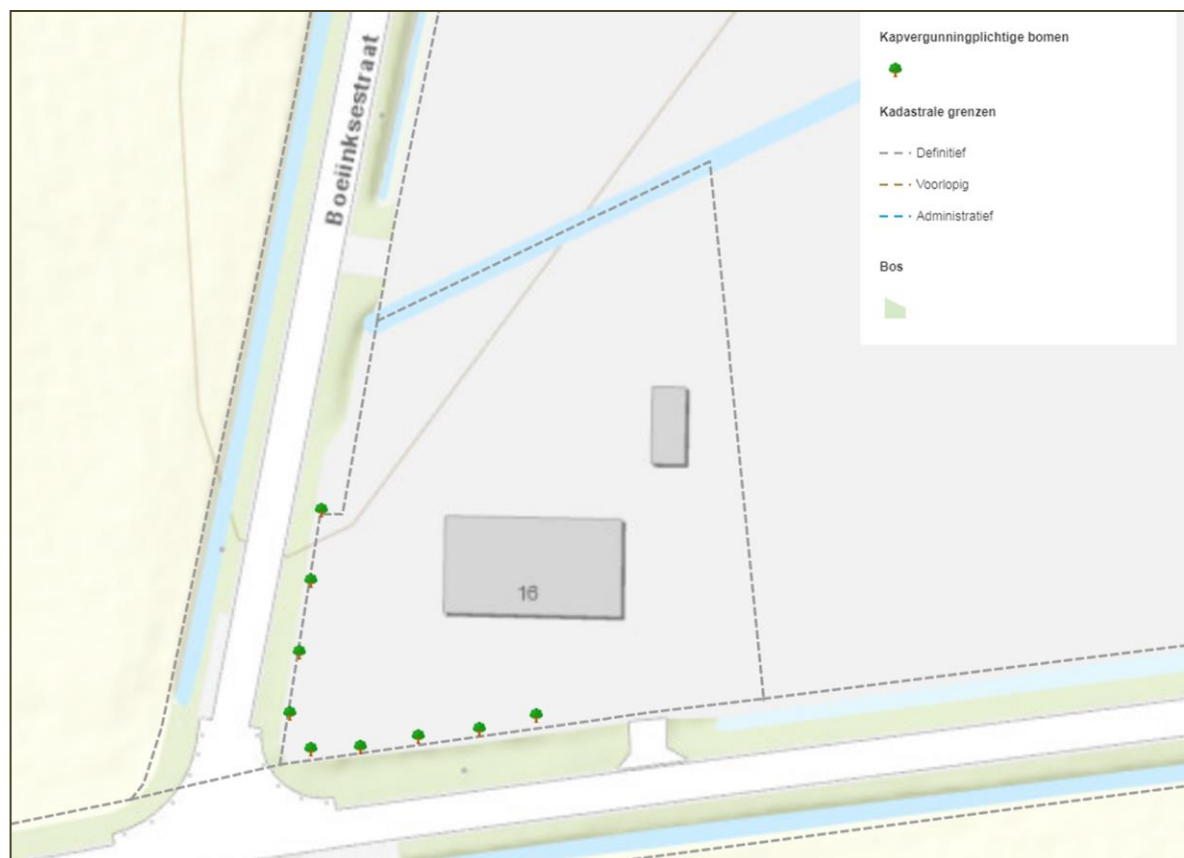
Figuur 2 Schermopname van de Bomenkaart van de Gemeente Rosendaal, met daarin de kapvergunningplichtige bomen op het terrein van Vinkenbroeksestraat 16.

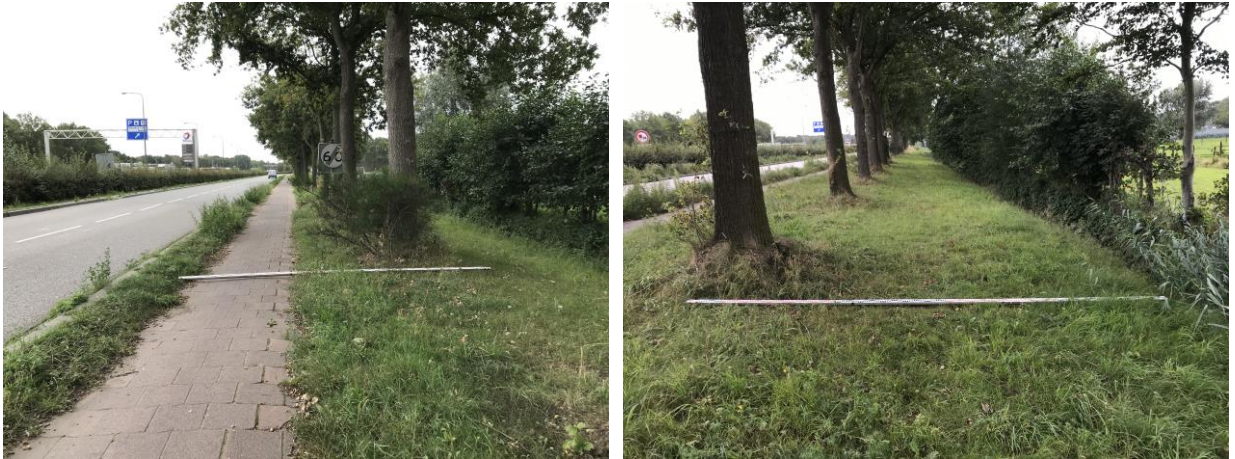
Figuur 4 Impressie situatie rondom bomen zone 1, kant fietspad (links) en kant sloot (rechts).

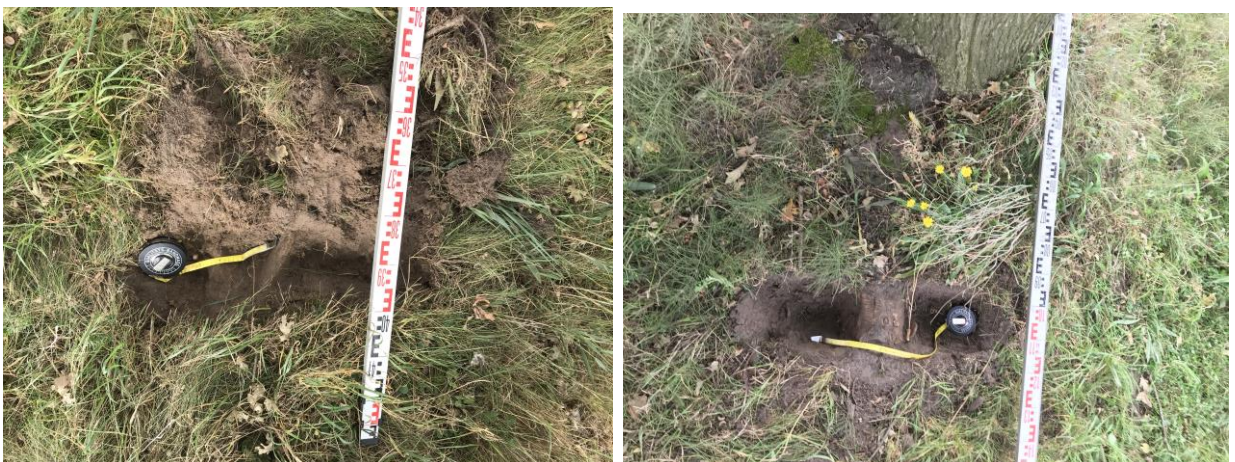
Figuur 5 Profielsleuf met stabiliteitswortels (\varnothing 10 cm) op 5 cm -mv (links) en stabiliteitswortel (\varnothing 25 cm) direct onder maaiveld (rechts) op locaties waar ontgravingen nodig zouden zijn.

Aangetroffen wortels in profielsleuven betreffen essentiële stabiliteitswortels. De bomen in zone 1 wortelen allen zeer oppervlakkig. Dit beeld wordt ook bevestigd door wortels die bovengronds komen.

Aan beide zijden van de bomen is een fietspadbreedte van 4 meter niet bij alle bomen haalbaar. Het snelfietspad komt tot in de stamvoet van de bomen. Op deze bomen wordt ruimtelijk beslag gelegd, behoud is op voorhand niet mogelijk. Verder blijkt dat in deze zone graafwerkzaamheden binnen de kroonprojectie fatale gevolgen zal hebben voor de bomen. Bovendien brengt het stabiliteitsrisico's met zich mee. Ontgravingen hebben ernstige schade aan de stabiliteitskluit van bomen tot gevolg, een groot deel van het wortelpakket gaat verloren. Aanleg van het fietspad aan de noordzijde van de Bergsebaan is niet mogelijk in combinatie met duurzaam boombehoud.

-
- Zone 1** - *Ontgravingen in deze zone zorgen voor ernstige schade aan de stabiliteitskluit of stamvoet van bomen waardoor een groot deel van het wortelpakket verloren gaat. Op enkele bomen wordt ruimtelijk beslag gelegd. Aanleg van het fietspad aan de noordzijde van de Bergsebaan is niet mogelijk in combinatie met duurzaam boombehoud.*
-

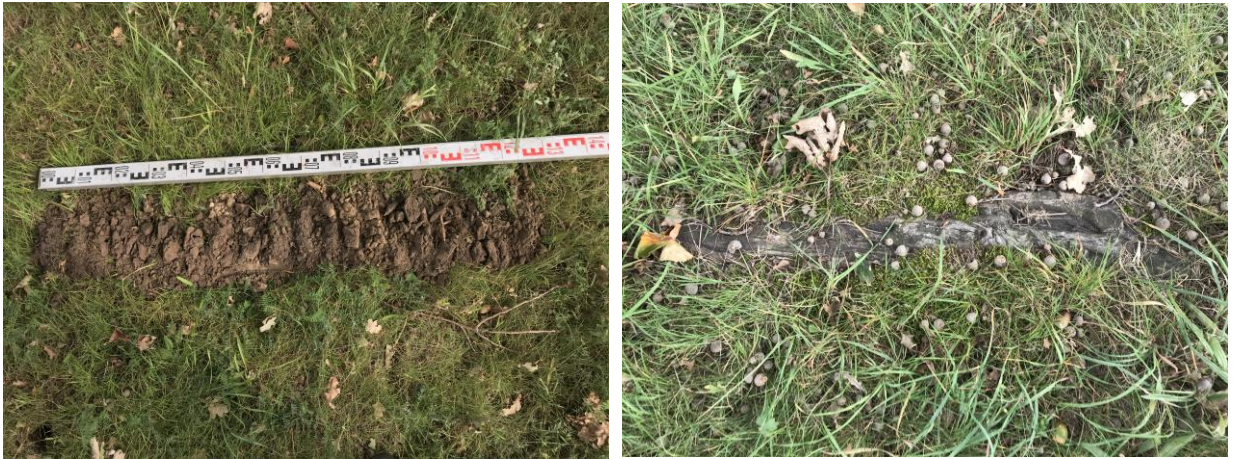
Figuur 6 Bodemopbouw zone 1 (links) en stabiliteitswortels aan de oppervlakte (rechts).

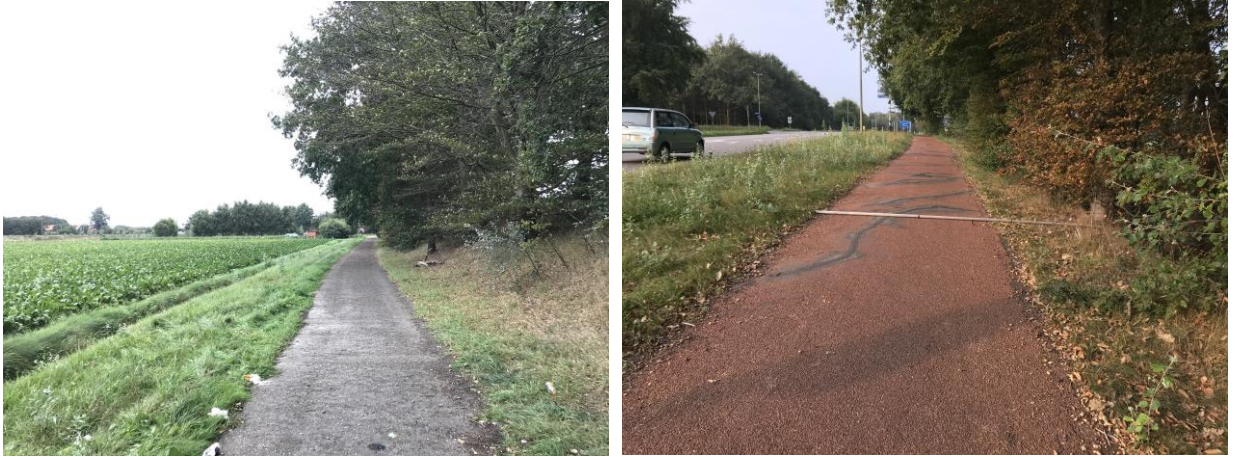
Figuur 8 Zicht in oostelijke richting op onderkant talud met ventweg (links) en zicht in westelijke richting op bovenkant talud met fietspad (rechts).

Zowel bovenaan als onderaan het talud is opdruk en scheuring van het asfalt en aangetroffen, veroorzaakt door boomwortels. De meeste opdruk wordt veroorzaakt door de witte abelen. In de wegberm bovenop het talud schieten de wortels van de abelen loten, vermoedelijk door maaischade aan wortels.

Wanneer de wens is de witte abelen te behouden bij de ontwikkeling dient rekening gehouden te worden met ernstige toekomstige opdruk en scheuren in het asfalt van het snelfietspad. Dit vanwege de eigenschap van deze bomen zeer krachtige reactiegroei te hebben na beschadigingen en het vormen van wortelopschot. Het advies is dan ook om deze bomen voor aanvang van graafwerkzaamheden te verwijderen, en wortels/wortelopschot te bestrijden.

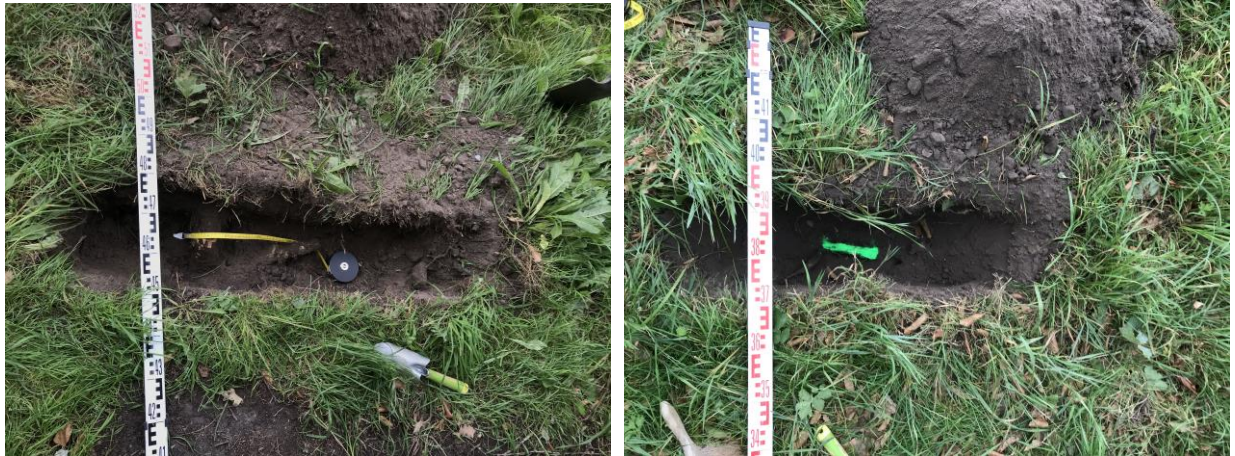
Figuur 9 Sleuven onderaan talud, in de berm richting de sloot, waar ruimte is om het snelfietspad aan te leggen. Met stabiliteitswortel (ø 10 cm) van witte abeel op 10 cm -mv (links) en een boomwortel van beuk (ø 3 cm) op 25 cm -mv.

Het snelfietspad kan zowel boven- als onderaan het talud aangelegd worden. Onderaan het talud kan eenvoudig het maaiveld worden verhoogd en is diepe ontgraving onder het huidige maaiveld niet nodig. Aanbevolen wordt om maximaal 20 cm onder het huidige maaiveld te ontgraven, en de rest op te hogen totdat de gewenste opbouw is bereikt. Op deze manier treedt (na verwijdering van de abelen) zeer weinig wortelschade op. Hierbij dient als graafgrens de rand van de huidige asfaltweg aan de kant van de bomen worden aangehouden. Wanneer de rand van de toekomstige fundering verder naar buiten komt dan de rand van het snelfietspad moet dit als graafgrens worden beschouwd.

- *Aanbevolen wordt om maximaal 20 cm onder het huidige maaiveld te ontgraven, en de rest op te hogen totdat de gewenste opbouw is bereikt. Op deze manier treedt (na verwijdering van de abelen) zeer weinig wortelschade op. Hierbij dient als graafgrens de rand van de huidige asfaltweg aan de kant van de bomen te worden aangehouden. Wanneer de rand van de toekomstige fundering verder naar buiten komt dan de rand van het snelfietspad moet dit als graafgrens worden beschouwd;*

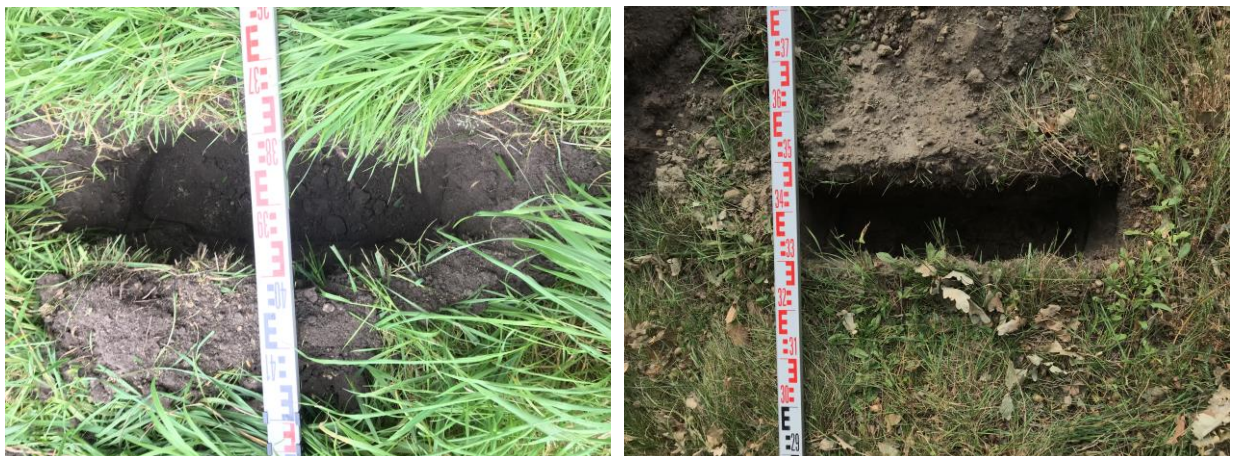
Figuur 10 Wortelloze sleuf tot 50 cm -mv onderaan talud bij eik (links) en wortelloze sleuf tot 50 cm -mv bovenaan talud bij eik (rechts)

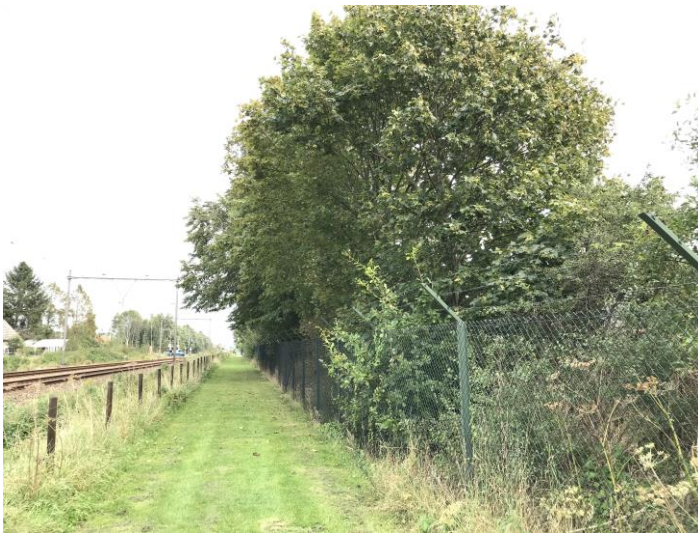
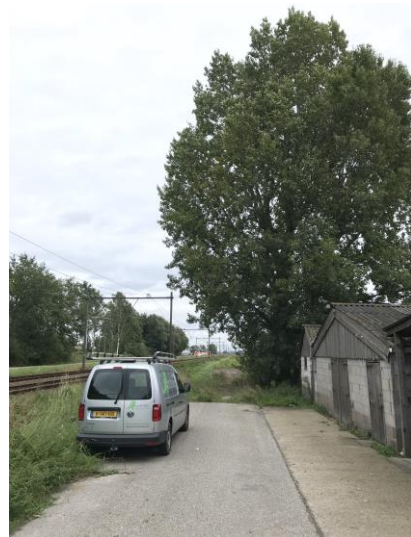
Figuur 13 Zicht op de grasstrook en de bomenrij op het bedrijfserf ten westen van de Plantagebaan (links) en zicht op de canadapopulier en het einde van de bestaande asfaltweg ten oosten van de Plantagebaan (rechts).

Ten oosten van de Plantagebaan wordt aanbevolen om het asfalt voor het snelfietspad aan te brengen over de bestaande weg, om onvoorziene schade aan (tijdens dit onderzoek onbereikbare) particuliere bomen te voorkomen. Ontgravingen binnen de kroonprojectie van de canadapopulier is niet mogelijk wanneer de wens is deze duurzaam te behouden. De stabiliteitskluit van deze boom komt tot ver binnen het huidige zandpad. Hier kan gedacht worden aan een lichte grondophoging in combinatie met een tweede maaiveldconstructie, waarmee voldoende stabiliteitswortels worden gespaard. Een dergelijk plan vergt nadere uitwerking voorafgegaan door een nader groeiplaatsonderzoek bij deze particuliere boom.

- *Ten oosten van de Plantagebaan wordt aanbevolen om het asfalt voor het snelfietspad aan te brengen over de bestaande weg, om onvoorziene schade aan (tijdens dit onderzoek onbereikbare) particuliere bomen te voorkomen.*

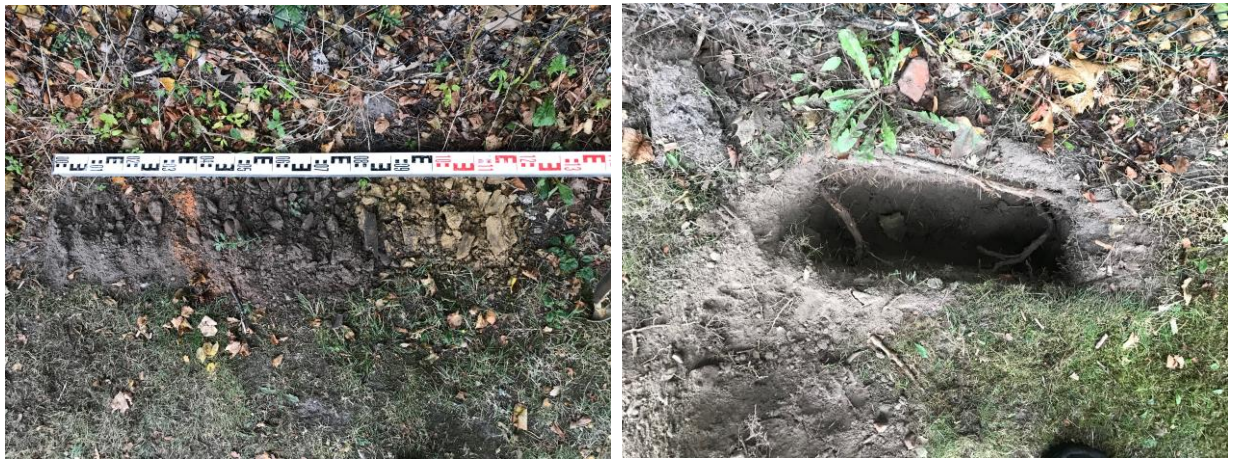
Er is in de boring geen grondwaterspiegel aangetroffen. De bomen staan hier op een hangwaterprofiel. In de profielsleuf zijn boomwortels aangetroffen. Het gaat om fijne boomwortels met diktes tot 1 cm diameter.

Figuur 14 Bodemprofiel zone 4 (links) en profielsleuf bij es met boomwortels tot 1 cm diameter (rechts).

Bij ontgravingen in het gedeelte ten westen van de Plantagebaan zal wortelschade optreden. Er worden echter geen stabiliteitswortels of grote hoeveelheden opnamewortels beschadigd. Bovendien staan hier boomsoorten die relatief goed van (beperkt) wortelverlies herstellen (linde en esdoorn). De veroorzaakte wortelschade door graafwerkzaamheden zal dus geen invloed hebben op de duurzame instandhouding van deze bomen. De reductie in hemelwaterbeschikbaarheid en het inleveren van beschikbare groei ruimte kan echter wel van negatieve invloed zijn op deze bomen, omdat de grasstrook in de groeiplaats tot 50 cm -maaiveld wordt omgevormd en wordt afgedekt met asfalt. Hier kunnen de bomen vervolgens niet meer wortelen en er kan geen hemelwater meer infiltreren. Geadviseerd wordt om de verkanting van het snelfietspad zo aan te leggen dat het hemelwater dat op het fietspad valt richting de bomen afwatert. Dit om vochttekort zoveel mogelijk te voorkomen.

- Zone 4** - *De reductie in hemelwaterbeschikbaarheid en het inleveren van beschikbare groeiruimte kan van negatieve invloed zijn op de particuliere bomen ten westen van de Plantagebaan. Geadviseerd wordt om de verkanting van het snelfietspad zo aan te leggen dat het hemelwater dat op het fietspad valt richting de bomen afwatert. Dit om vochttekort zoveel mogelijk te voorkomen.*

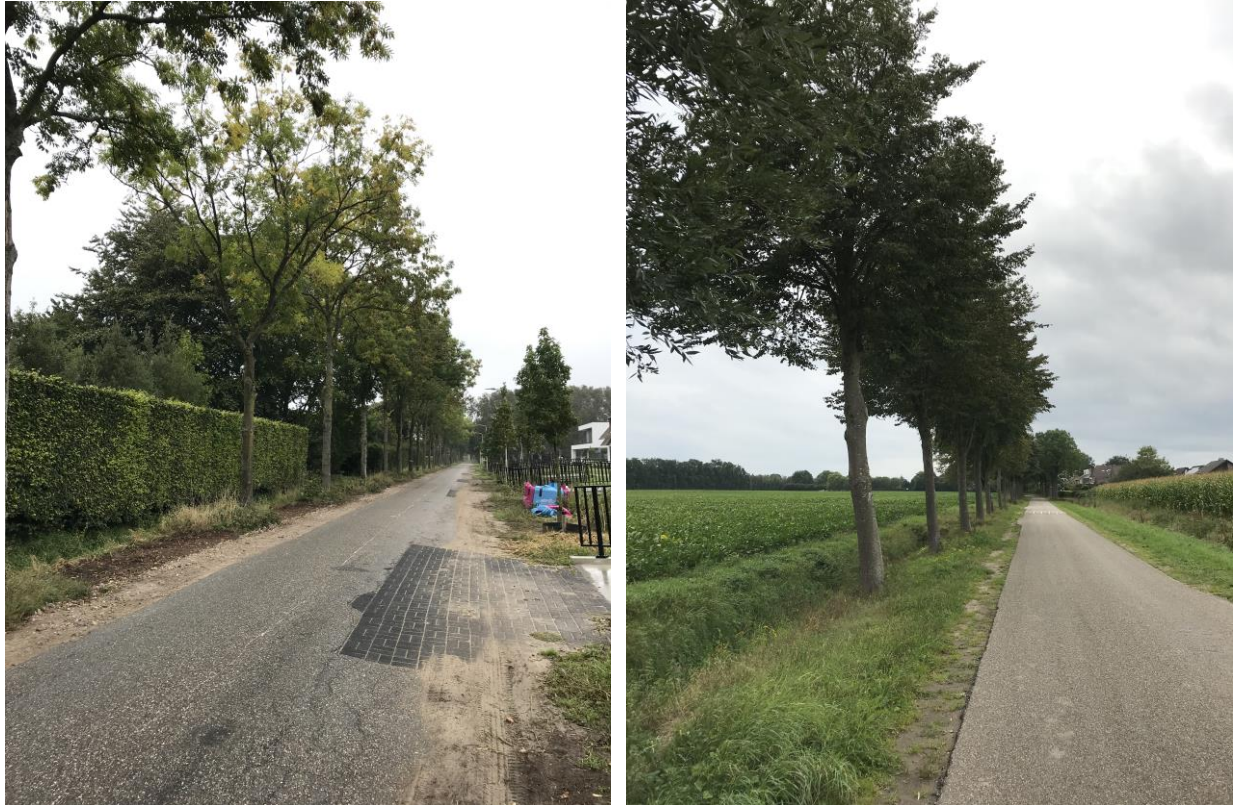
Figuur 16 Foto links: zicht op Bulkstraat in oostelijke richting, met links in de foto de essen in de noordelijke berm en rechts in de foto de recent aangeplante amberbomen. Hier is bij de essen ook de recent aangebrachte puinlaag te zien. Foto rechts: zicht op Bulkstraat in westelijke richting, met links in de foto een deel van de winterlindes (zuidelijke berm).

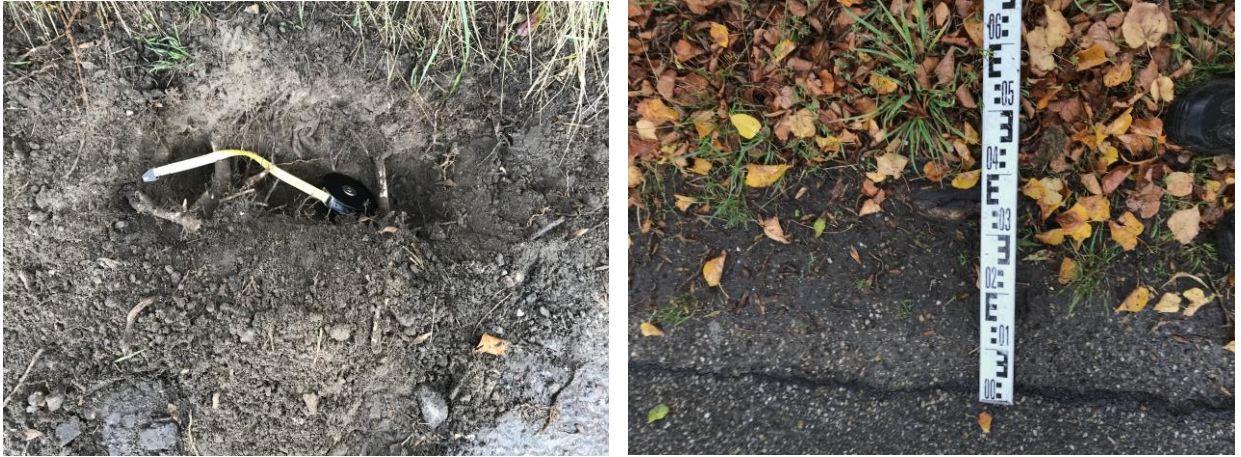
In de proefsleuf is intensieve beworteling aangetroffen. Het gaat om wortels met een diameter tot ca. 4 cm. Daarnaast is geconstateerd dat op veel plekken oppervlakkige stabiliteitswortels binnen een afstand van 40 cm vanaf de rand van de rijbaan boven maaiveld uitkomen. Bovendien zijn er bomen waarbij de stamvoet binnen een afstand van 1 meter vanaf de rand van de rijbaan valt. Bij enkele bomen is het maaiveld rondom de stamvoet verhoogd.

Figuur 17 Foto links: intensieve beworteling vanaf 5 cm -mv, op een afstand van 70 cm vanaf de rand van de rijbaan, bij een es. Foto rechts: oppervlakkige stabiliteitswortel van es op 30-40 cm vanaf de rand van de rijbaan.

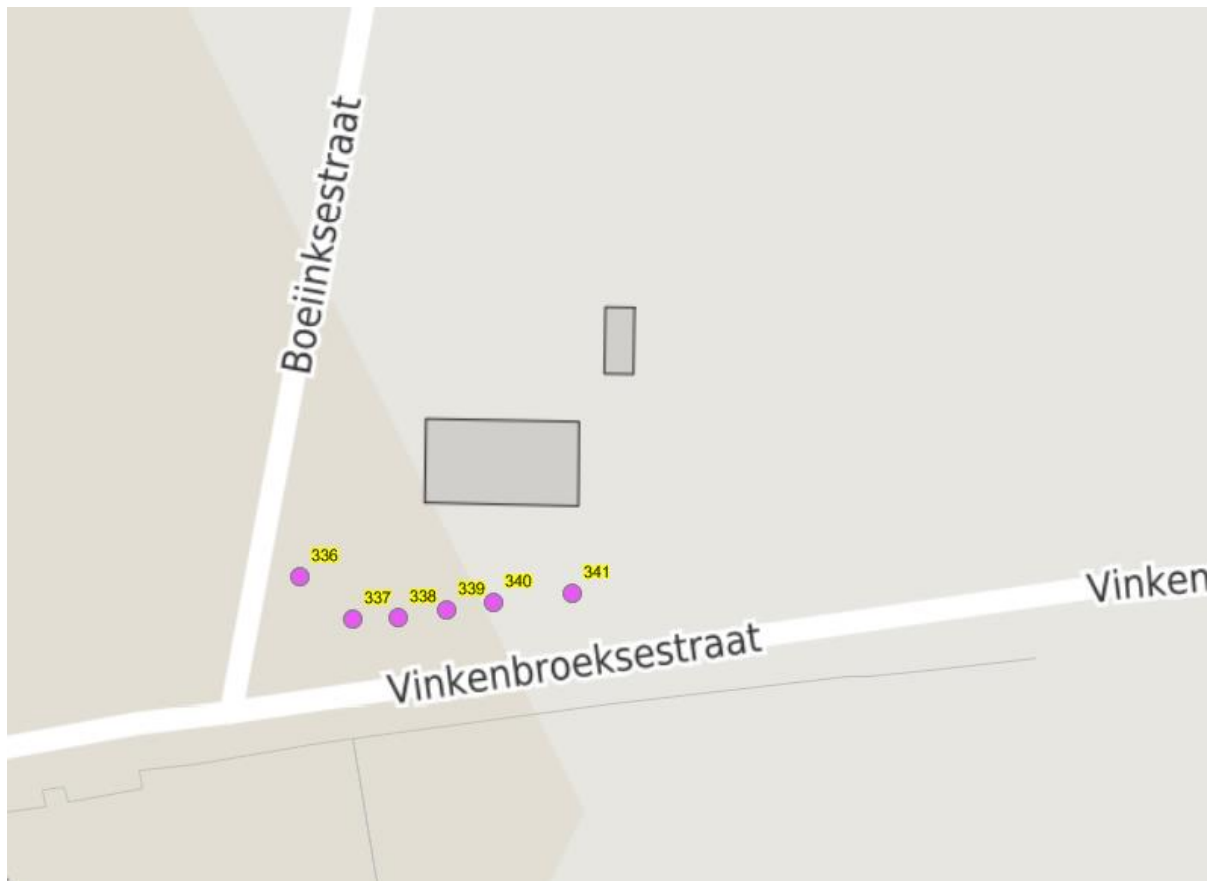
Figuur 18 Overzichtskartaal zone 6 met daarin de betrokken bomen. De Vinkenbroeksestraat wordt hierbij omgevormd tot fietspad.

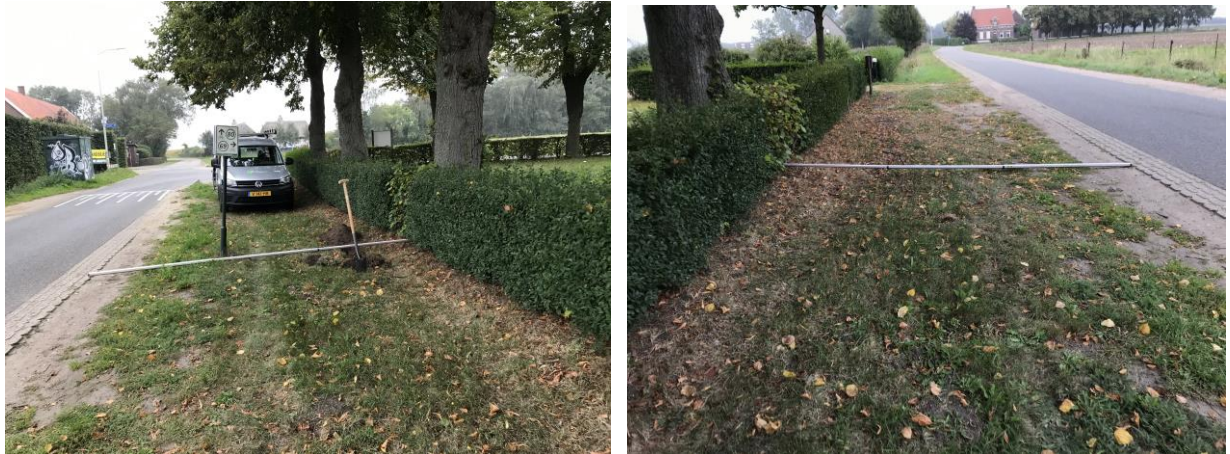
Figuur 19 Foto links: zicht op berm bij drie lindes (stamdiameters 50-70 cm), de afstand van deze bomen is >4 meter vanaf de rand van de weg. Foto rechts: zicht op berm bij linde (stamdiameter 70-80 cm) waarvan de stamvoet binnen de 4 meter zone vanaf de rand van de weg valt.

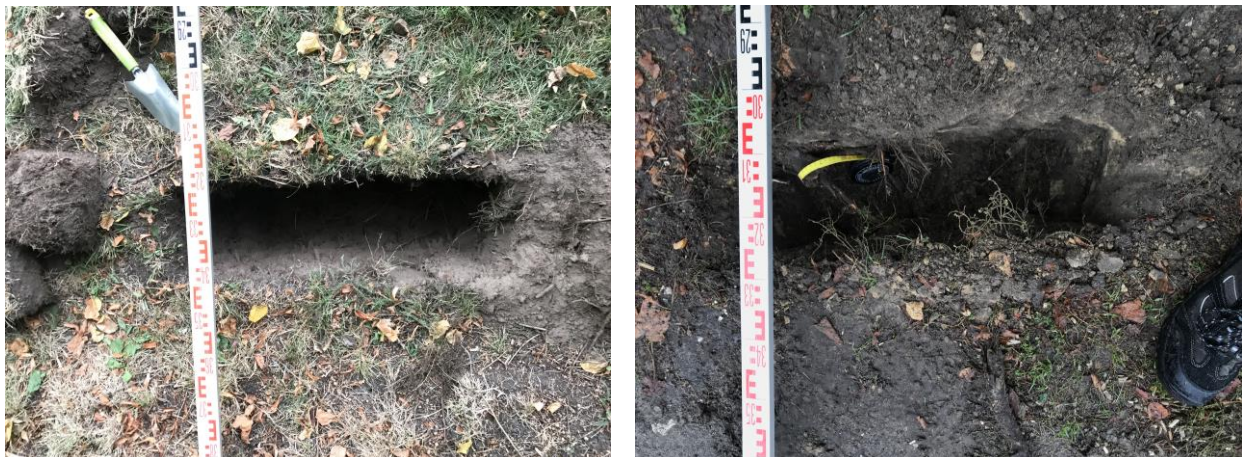
Er zijn in deze zone twee profielsleuven gegraven, één op een afstand van 1,00 meter vanaf de rand van de stamvoet van de boom en één op een afstand van ca. 1 meter vanaf de rand van het huidige wegdek. In de profielsleuven is fijne beworteling aangetroffen tot 40 cm minus maaiveld, en op 10 cm minus maaiveld een (recent) afgestoken wortel van 5 cm doorsnee. Vermoedelijk is deze afgestoken ten behoeve van kabelaanleg.

Figuur 20 Foto links: intensieve fijne beworteling in profielsleuf gegraven nabij de stamvoet van een linde. Foto rechts: intensieve beworteling van dezelfde boom op een afstand van 1,00 meter vanaf de rand van het huidige wegdek, inclusief een recent afgestoken wortel (3,5-4 meter uit stamvoet).

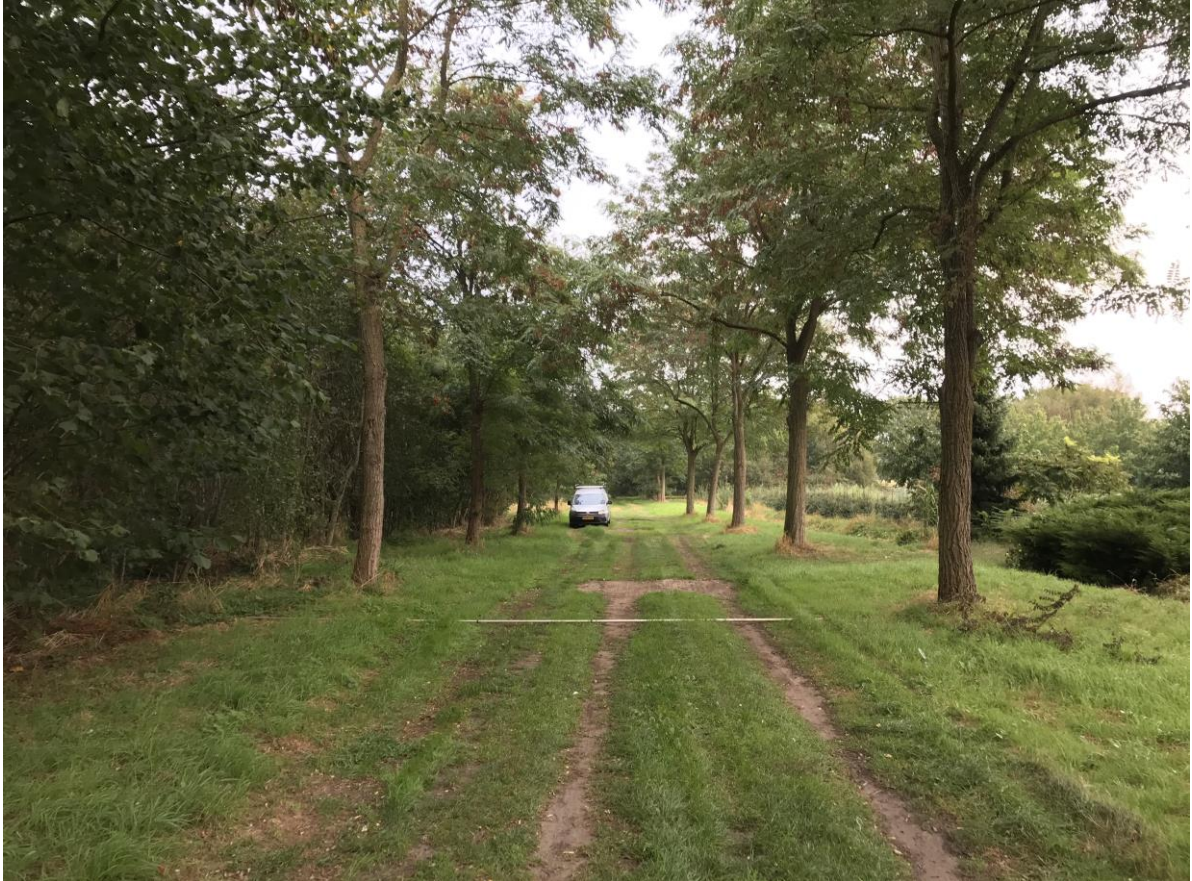
Figuur 22 Zicht op gedeelte zandpad Vinkenbroeksestraat in oostelijke richting, met aan beide zijdes valse acacia's.

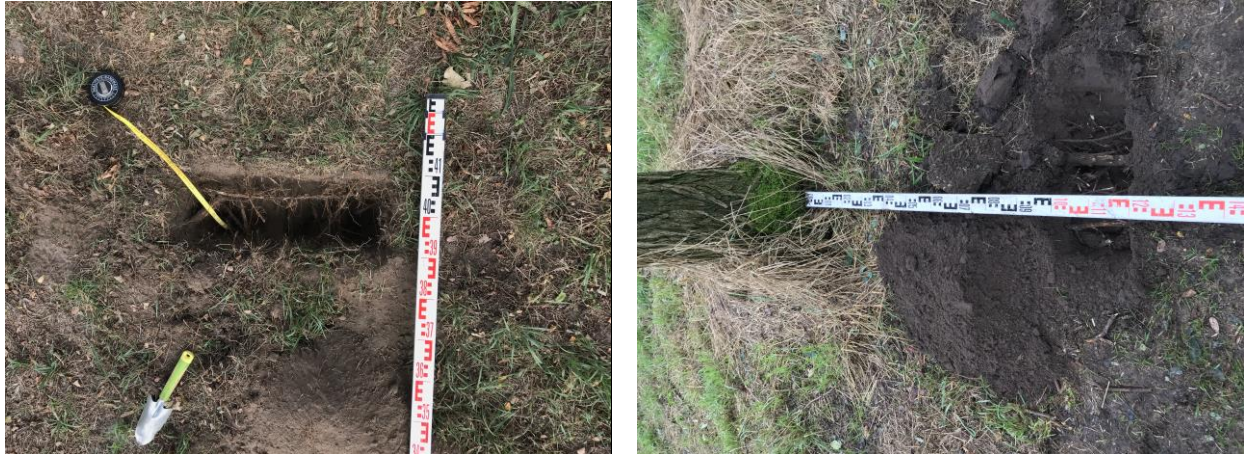
Figuur 23 Foto links: profielsleuf op ca. 4 meter vanaf de rand van het asfalt van Vinkenbroeksestraat en op ca. 1 meter vanaf rand stamvoet van valse acacia, met intensieve fijne beworteling zichtbaar met wortels tot een diameter van 0,5 cm. Foto rechts: intensieve beworteling met stabiliteitswortels tot 4 cm diameter op 1,00 meter vanaf de rand van de stamvoet van een acacia aan het zandpad

Bij de bomen staande aan de noordzijde van het geasfalteerde gedeelte van de Vinkenbroeksestraat is ernstige wortelschade uitgesloten wanneer tot maximaal 1,00 meter uit de rand van het huidige wegdek wordt gewerkt.

Bij alle valse acacia's direct aan het zandpad treedt ernstige wortelschade op. Binnen het beoogde cunet zijn veel oppervlakkige stabiliteitswortels aanwezig. Behoud van deze bomen in combinatie met de aanleg van het snelfietspad tussen de twee rijen in is niet mogelijk. Wanneer het snelfietspad zo ver mogelijk naar één kant, buiten de kwetsbare zone (kroonprojectie +1,5 meter) van een van de twee rijen wordt aangelegd, kan één bomenrij worden behouden.

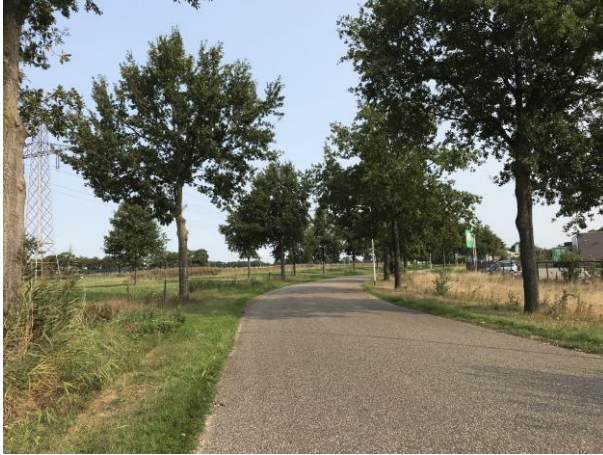
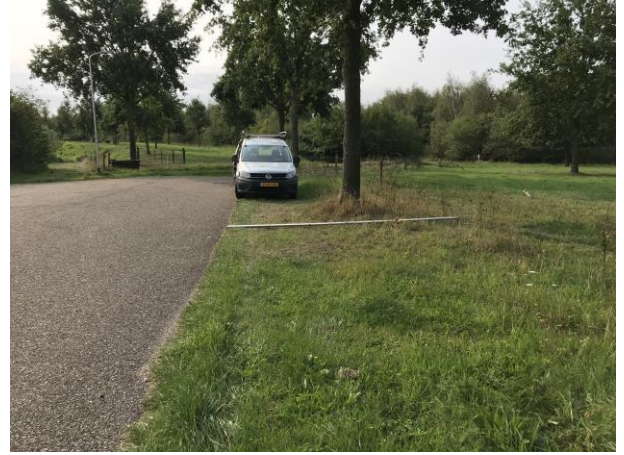
Figuur 25 Zicht op Vinkenbroeksestraat in zone 8 in noordelijke richting, het fietspad komt hier aan de westelijke zijde van de weg (links), en zicht in zuidelijke richting op westelijke berm,

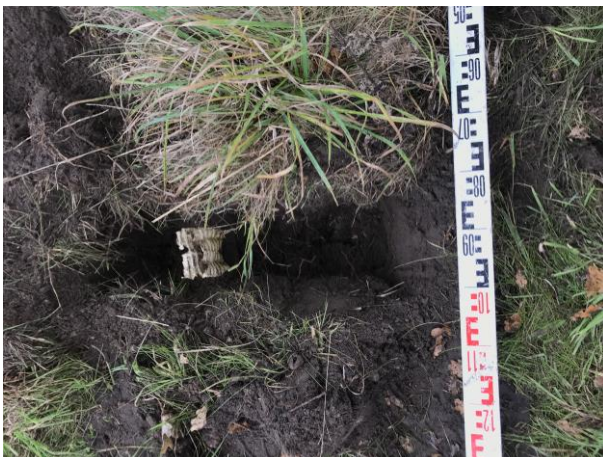
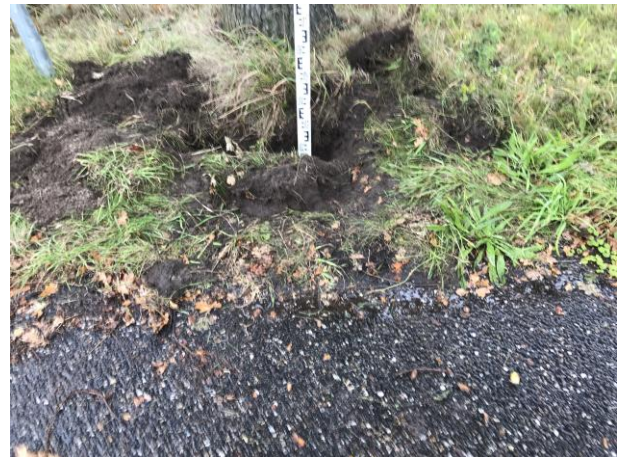
Bomen aan de westzijde van de Vinkenbroeksestraat in zone 8 staan tussen de 2 en 3 meter vanaf de rand van het wegdek. Bomen aan de oostzijde van de straat staan tussen de 1 en de 2 meter vanaf de rand van het wegdek. Bij deze laatste groep bomen is één profielsleuf gegraven tegen de rand van de grastegels langs de huidige rijbaan. Hier is op ca. 30 cm een wortel aangetroffen van 3 cm diameter.

Figuur 26 Profielsleuf bij zomereik aan het noordelijke einde van de Vinkenbroekse baan, ook oude drainagebuis zichtbaar, en proefsluef ten opzichte van wegdek. Wortel slecht zichtbaar op foto door drainagebuis.

Zone 8	<ul style="list-style-type: none"> - Omdat in dit gebied geen ontgravingen worden uitgevoerd, en in feite de situatie niet veranderd, zijn negatieve effecten op de bomen uitgesloten.
Zone 9	<ul style="list-style-type: none"> - Op de 4 zomereiken in de zuidelijke berm wordt ruimtelijk beslag gelegd. Behoud van deze bomen is niet mogelijk; - Op de overige bomen in zone 9 is geen invloed.
Zone 10	<ul style="list-style-type: none"> - Aanbevolen wordt om in deze zone de asfaltering voor het snelfietspad aan te brengen over de asfaltering van het huidige fietspad. Op deze manier kan schade aan wortels van bomen aan de noordzijde van het fietspad worden voorkomen; - Op de 3 bomen aan de zuidzijde van het bestaande fietspad wordt ruimtelijk beslag gelegd. Deze vallen binnen de beoogde 1,0 meter vanaf de rand van het huidige fietspad.

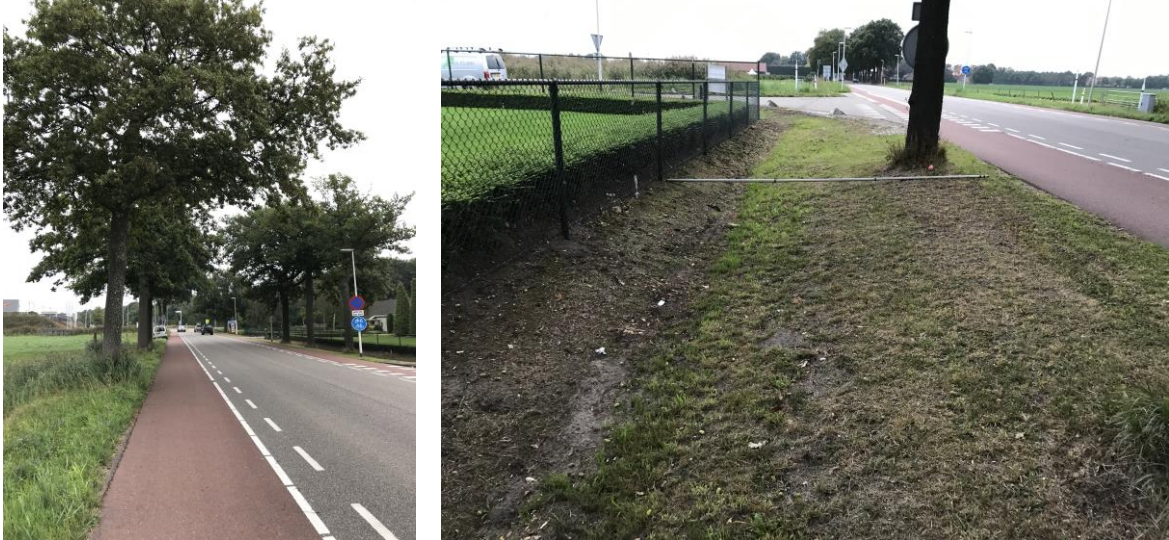
Figuur 28 Foto links: zicht op Wouwbaan in oostelijke richting, foto rechts: impressie groeiplaats bomen in zuidelijke berm.

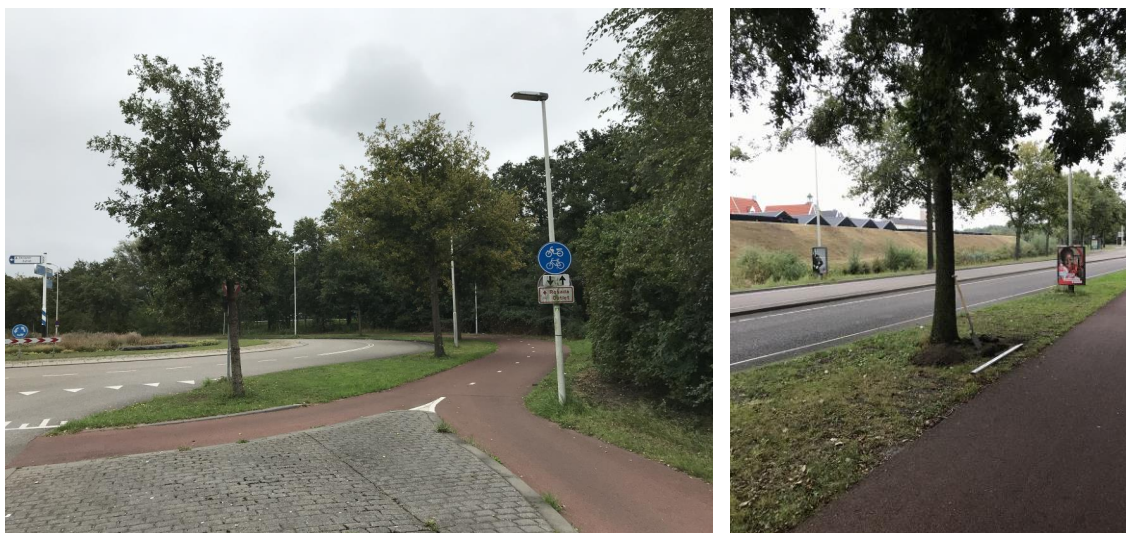
Figuur 30 Zicht in oostelijke richting op westelijk uiteinde zone 10, bij rotonde (links) en impressie groeiplaats zomereiken aan noordzijde van het fietspad langs de Wouwbaan in zone 10 (rechts).

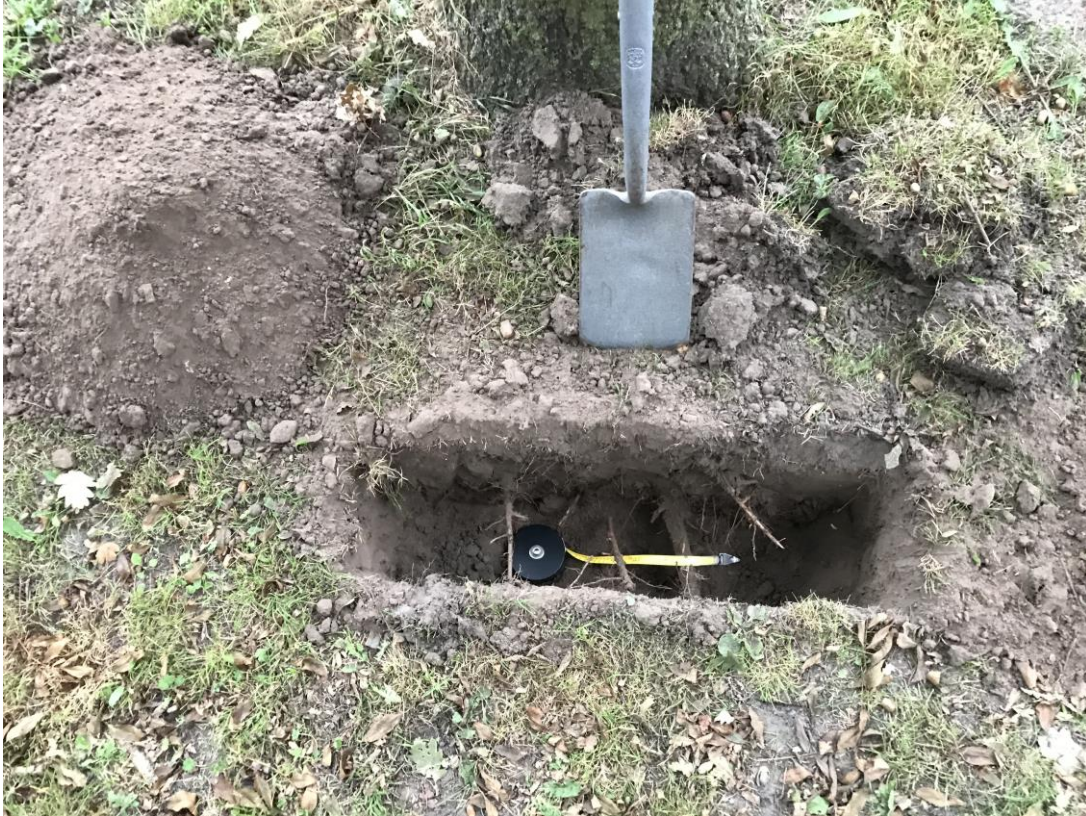
Figuur 31 Profielsleuf bij zomereik aan de Wouwbaan in zone 10, met wortel van 3 cm diameter en meerdere fijnere (diameter < 0,5 cm) wortels.

Aanbevolen wordt om in deze zone de asfaltering voor het snelfietspad aan te brengen over de asfaltering van het huidige fietspad. Op deze manier kan schade aan wortels van bomen aan de noordzijde van het fietspad worden voorkomen.

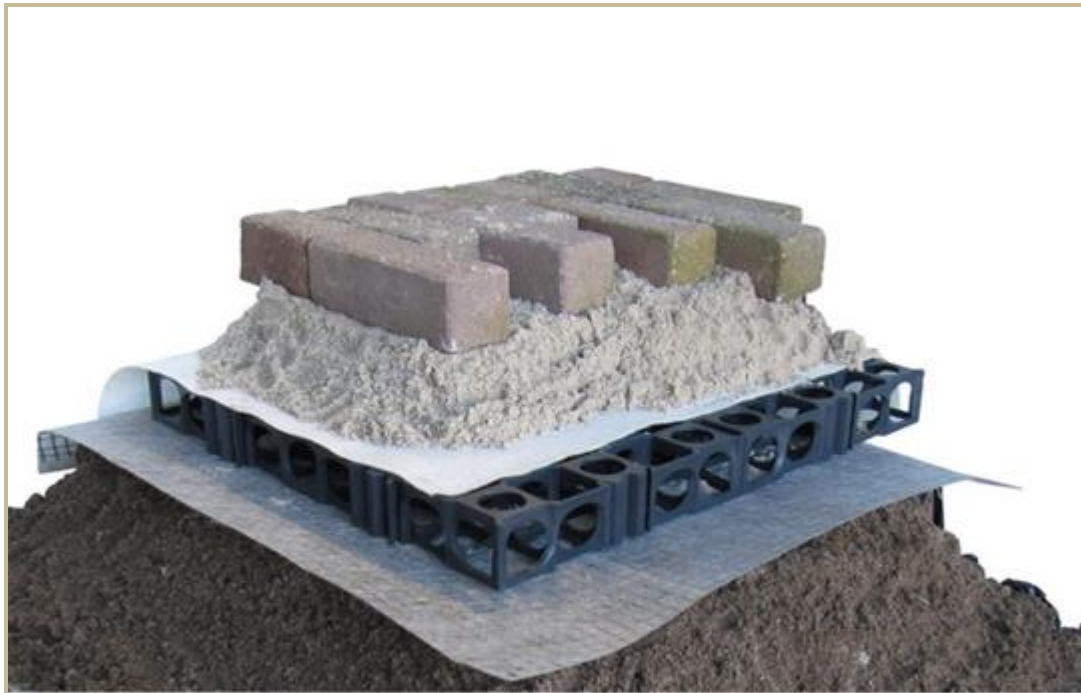
Figuur 32 Voorbeeld van hoe een verhoogde maaiveldconstructie (sandwichpaneel) eruit kan zien (bron: intergrow.be).

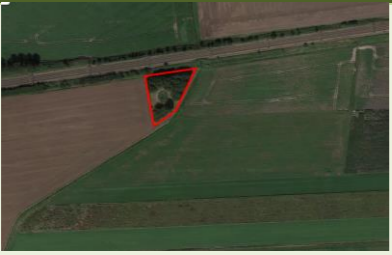
Bosvak	Luchtfoto	Algemeen	Soortverdeling bomen (percentages zijn geschat)	Gemiddelde stamdiameters (cm)	Ondergroei	Kwaliteit
A

Bosvak naast spoor, omgeven door akkers en niet via de openbare weg bereikbaar. Snelfietspad langs de noordzijde van het bosvak. Onbekend is hoe veel ruimte hier is.	Onbekend, het betreft een kleinschalig loofbosje	Onbekend, bomen halfwas tot volwas stadium	Onbekend	Onbekend
B

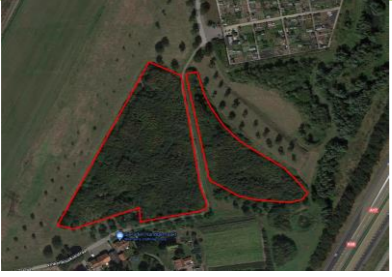
Jong bos. Gesplitst in westelijk deel een oostelijk deel door zandpad/grasstrook van ca. 8-10 meter breed. Snelfietspad wordt in deze strook aangelegd. Aan beide zijden van de strook bevindt zich eerst een mantel van ca. 7-8 meter diep van struikvormers en jong opschot van bomen, hierachter bevindt zich jong aangeplant bos. De aanleg kan hier ruim buiten de kwetsbare zones van bomen (kroonprojectie +1,5 meter) plaatsvinden.	Gelijk verdeelde aanplant van zomereik, ruwe berk, beuk en hollandse lindes. In de mantel aan de zijde van het pad staat, naast struikvormers, opschot van lijsterbes, linde, en zomereik en er staan jonge tamme kastanjes.	Zomereik: 0-10/10-20 Ruwe berk: 10-20/20-30 Beuk: 0-10/10-20 Hollandse linde: 0-10/10-20	Geen ondergroei in bosvak. De mantel vormt een dicht struweel van struikvormers en opschot.	Goed

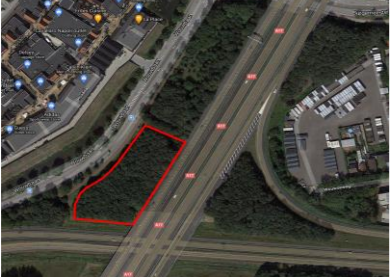
Halfwas tot volwas bos ten oosten begrenst door de A17, ten zuiden begrenst door de A58, ten westen begrenst door de Wouwbaan en ten noorden begrenst door bosvak E. Tussen bosvak D en bosvak E ligt een voetpad naar een transformatorhuisje. Het snelfietspad komt tussen de zuidzijde van dit bosvak en de A58.	90% zomereik; 10% gewone esdoorn, veel esdoorn opschot	Zomereik: 10-20/20-30 Gewone esdoorn: 20-30/30-40	Vrij dichte ondergroei	Redelijk
E

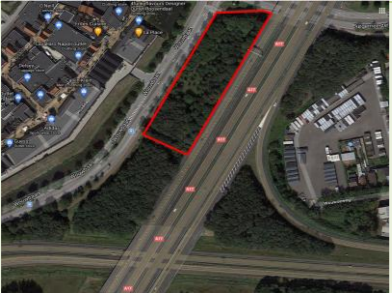
Bosvak ten oosten begrenst door de A17, ten zuiden begrenst door bosvak D, ten westen begrenst door de Wouwbaan en ten noorden begrenst door de Burgemeester Freijterslaan. Tussen bosvak D en bosvak E ligt een voetpad naar een transformatorhuisje. Halfwas tot volwas bos wordt afgewisseld door open plekken met gras, plekken met struikgewas. Ook staat in het bosvak recente aanplant. De aanleg van het snelfietspad vindt buiten de invloedssfeer van dit bosvak plaats.	Gemiddeld genomen vertonen de stukken bos grofweg een gelijke verdeling zomereik, spaanse aak en gewone esdoorn. Er staan enkele berken.	Zomereik: 20-30/30-40/40-50 Spaanse aak: 10-20/30-40 Gewone esdoorn: 0-10/10-20	Vrij dichte ondergroei	Matig - redelijk
