RAPPORT
Verkennd bodemonderzoek
Boulevard Antverpia 10 en 10a te
Roosendaal

Opdrachtgever
Accent adviseurs
Luchthavenweg 13E
5657 EA EINDHOVEN

Projectnummer
Aeres Milieu projectnummer AM19185

Status rapport
Definitief

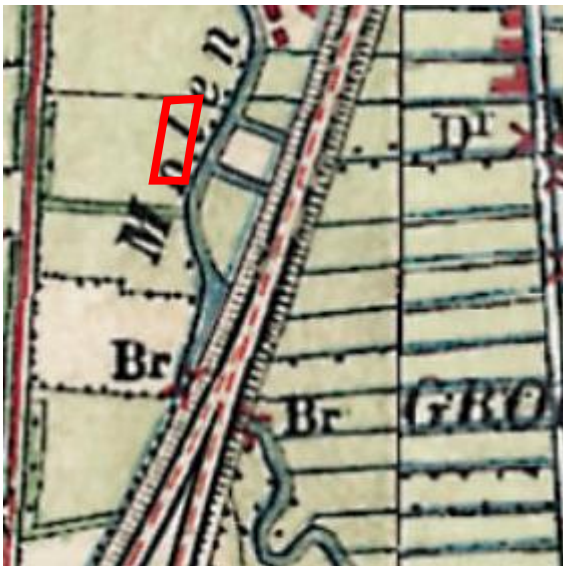
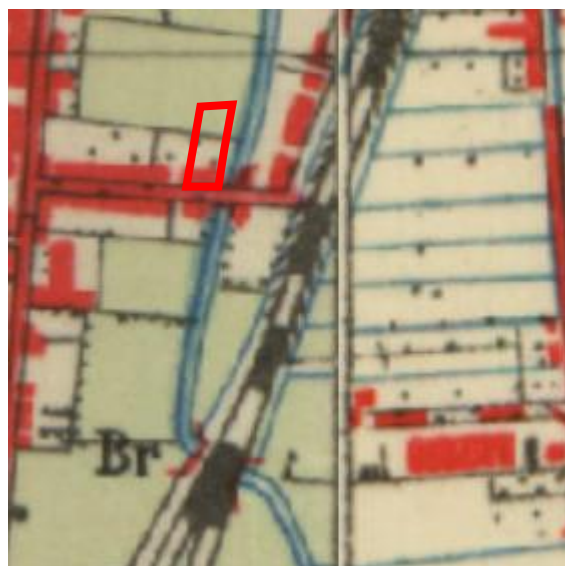
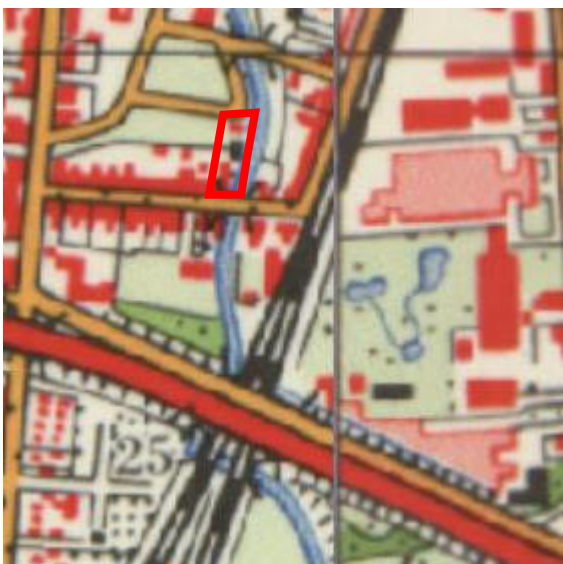
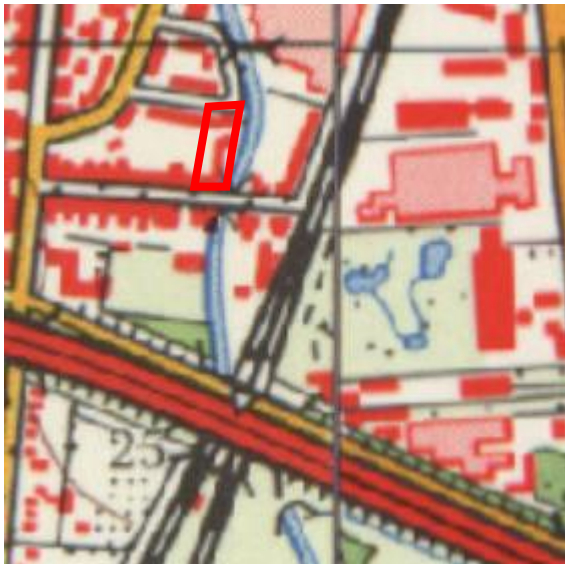
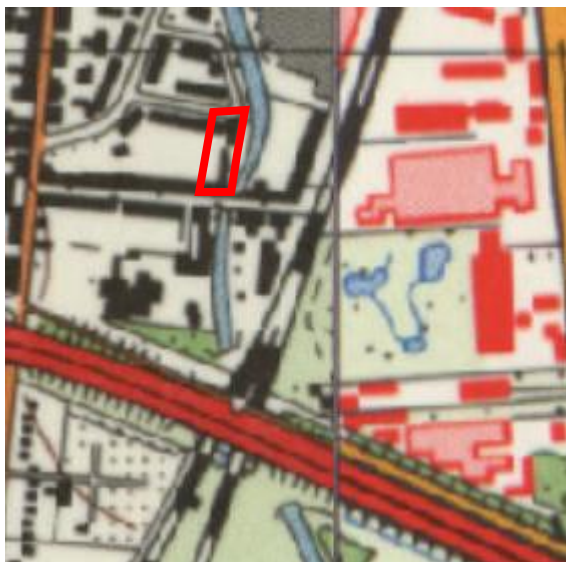
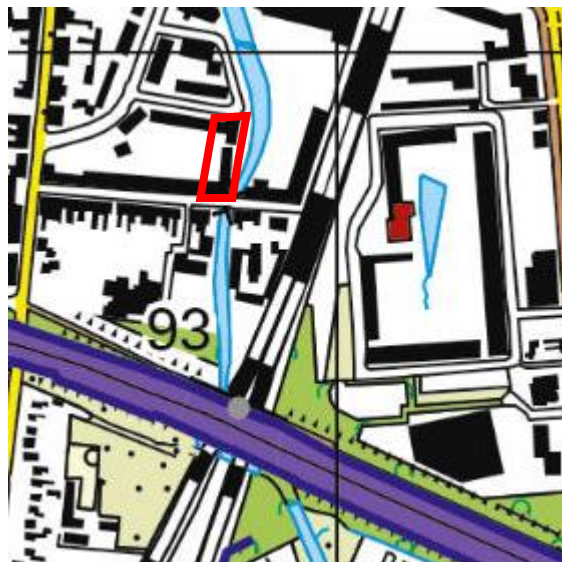
Afbeelding 2: geraadpleegde historische kaarten (Bron kaarten: topotijdreis.nl)

Uit kaartmateriaal van de geraadpleegde historische kaarten is af te leiden dat de onderzoekslocatie tot circa 1937 onbebouwd was. In eerste instantie is alleen bebouwing waar te nemen op het zuidelijk deel van het terrein, maar op de kaart uit 1968 is ook bebouwing te zien op het noordelijk deel van het terrein. De kaart uit 2018 geeft de actuele situatie weer.

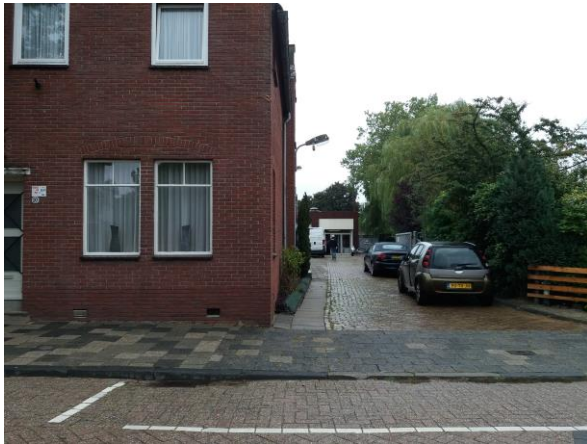
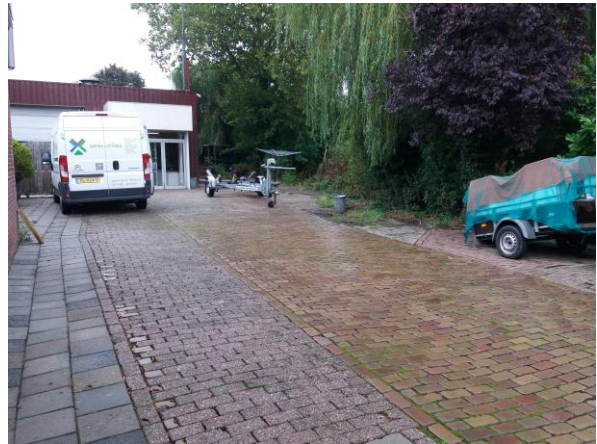
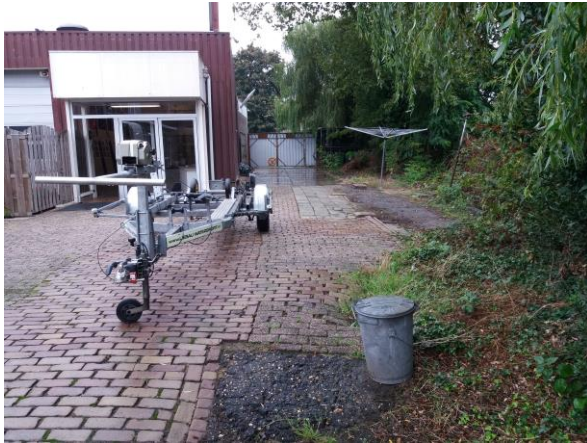
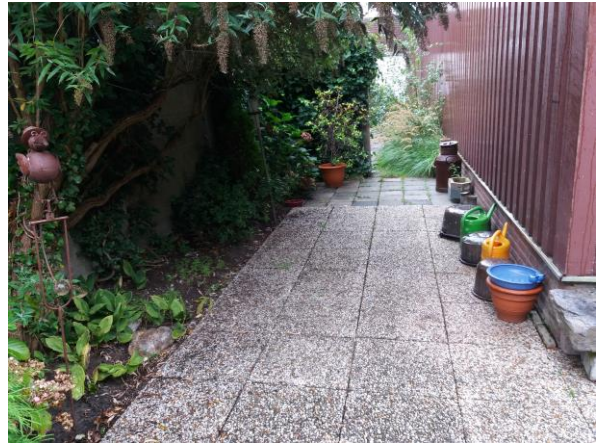
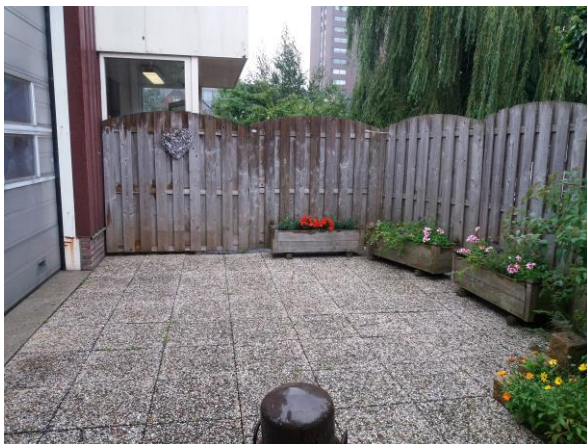
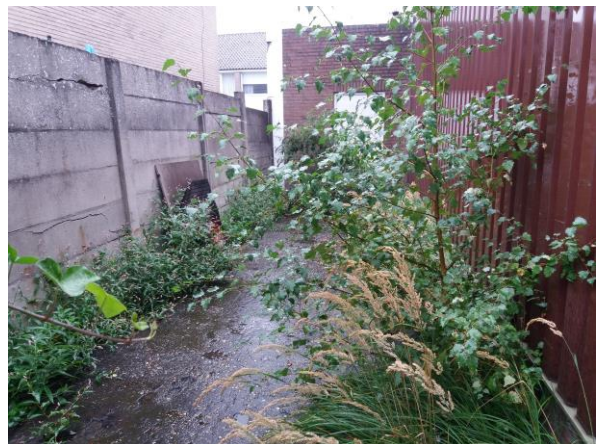
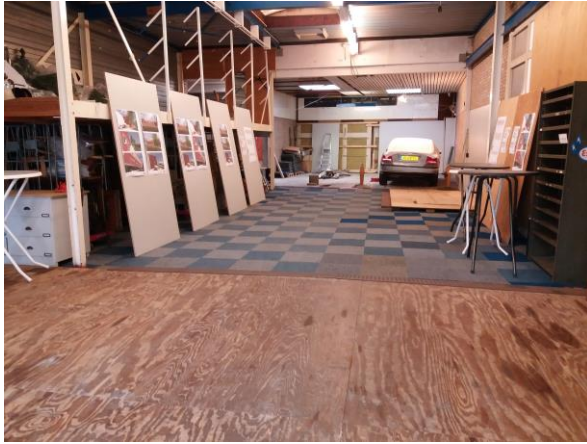
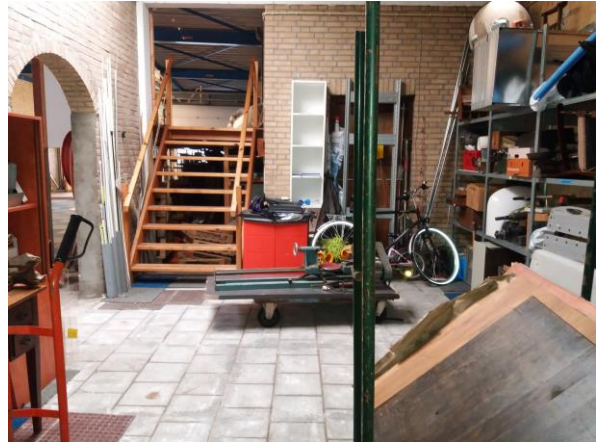
Foto's onderzoekslocatie

Aan de zuidzijde van het terrein bevindt zich het woonhuis, Boulevard Antverpia 10. Aan de oostelijke zijde van het huis is een beklinkerde oprit gelegen. Op het noordelijk deel van het terrein bevindt zich een garage annex showroom. Ten westen van de showroom bevindt zich een tegelpad. Het gehele terrein is verhard met tegels of klinkers. In de showroom annex garage bevinden zich geen zaken die een bedreiging voor de bodemkwaliteit kunnen vormen. De ligging van de gedempte sloot is aangewezen door de eigenaar van de onderzoekslocatie, de heer D.Liebau.

Tijdens de veldinspectie is op het terrein geen asbestverdacht materiaal aangetroffen.

Er zijn geen waarnemingen gedaan welke wijzen op de aanwezigheid van bodemverontreinigingen of bronnen van verontreinigingen. Een fotoreportage van de onderzoekslocatie is opgenomen in bijlage 2.
