# **RAPPORT**

**kwaliteitsbeoordeling  
kunststof atletiekbaan**

**Atletiekvereniging THOR  
te Roosendaal**

**oktober 2024**

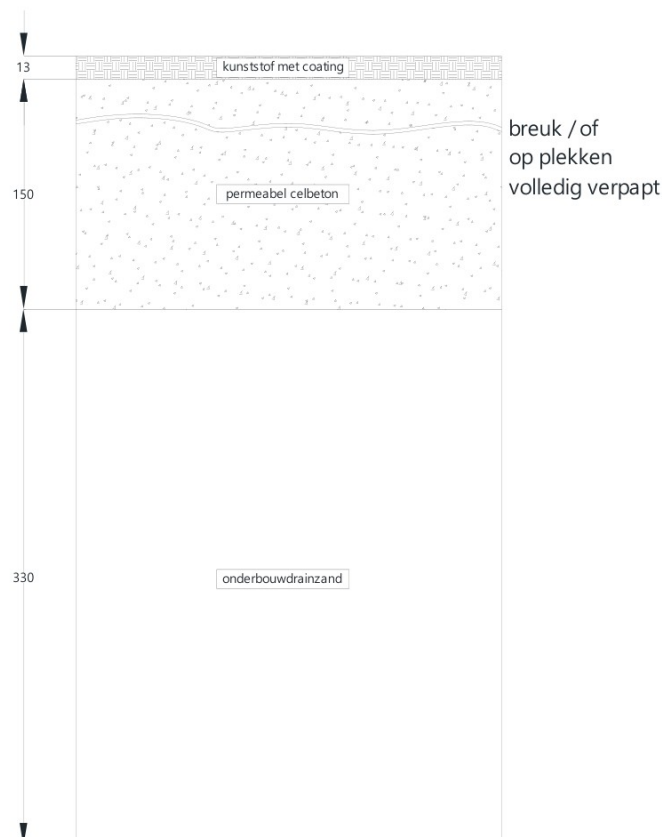
In de kunststof rondbaan zijn diverse verzakkingen en instabiele plekken waargenomen, deze bevinden zich met name in laan 1. De kunststof ligt op veel plekken los van de fundering en heeft geen of onvoldoende hechting. Op enkele verzakkingen in de rondbaan is de toplaag opengemaakt om de onderliggende permeabel celbeton fundering te beoordelen (zie foto's). De permeabel celbeton fundering heeft op deze plekken geen binding meer en is verpapt. Er is geen sprake van een stabiel hard betonskelet op deze plekken.

Op diverse plekken in de baan klinkt de fundering hol en onstabiel waarbij het aannemelijk is dat het betonskelet is gebroken. Op een enkele locatie is een boring verricht waarbij de toplaag hard is en onderlaag zacht / verpapt.

Er zijn op de atletiekbaan diverse reparaties uitgevoerd, rondom deze reparaties ontstaan weer nieuwe verzakkingen waardoor deze reparaties geen duurzame oplossing bieden.

De directe oorzaak van het verpappen van de permeabel celbeton fundering is moeilijk vast te stellen. Een mogelijke oorzaak kan zijn dat het vocht in de celbeton fundering onvoldoende afgevoerd kan worden waardoor het cementskelet lang vochtig / nat blijft waardoor deze op termijn wordt aangetast.

Op basis van de huidige bevindingen kan geconcludeerd worden dat de permeabel celbeton constructie geen stabiele ondergrond biedt voor de toekomst. Verdere verzakkingen zijn naar verwachting onvermijdelijk. Het is zeer aannemelijk dat er op termijn verzakkingen blijven ontstaan. De celbeton fundering is van onvoldoende kwaliteit voor een toplaagrenovatie. De kunststof toplaag is inmiddels behoorlijk gesleten en op enkele afzetten versleten.

De instabiele plekken en verzakkingen vereisen onmiddellijke aandacht aangezien deze een potentieel veiligheidsrisico vormen voor de sporters. Momenteel kan de baan niet zonder blessurerisico's worden gebruikt.
