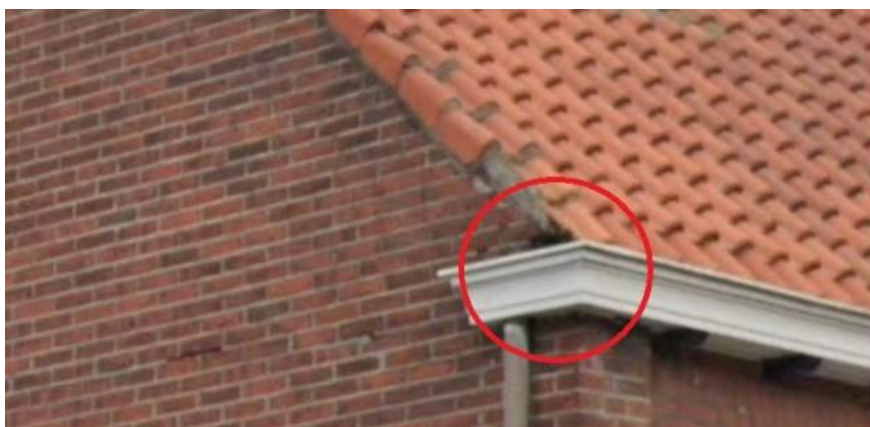
In de quickscan wordt geschreven en als uitgangspunt bij de effectbeoordeling genomen, dat de aangrenzende gevel geheel gesloten is.

Uit onderstaande afbeelding blijkt echter dat er twee kantpannen ontbreken. Hierdoor is in ieder geval de ruimte onder de dakpannen toegankelijk.

Mogelijk kunnen kleine vleermuizen (zoals bijvoorbeeld de kleine dwergvleermuis) nog verder in de bouwkundige constructie wegkruipen.

De betreffende locatie is moeilijk te missen tijdens een veldbezoek. Wij adviseren om hiervan een foto op te nemen in de rapportage en te bespreken in de rapportage.”

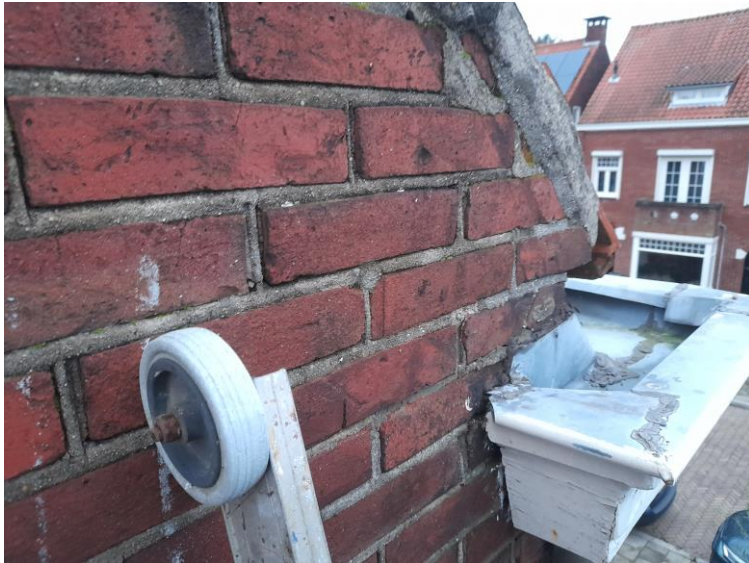
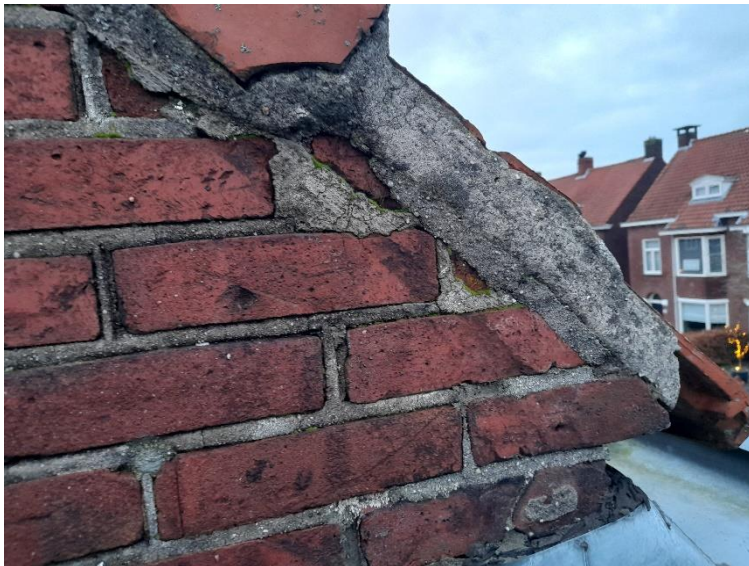
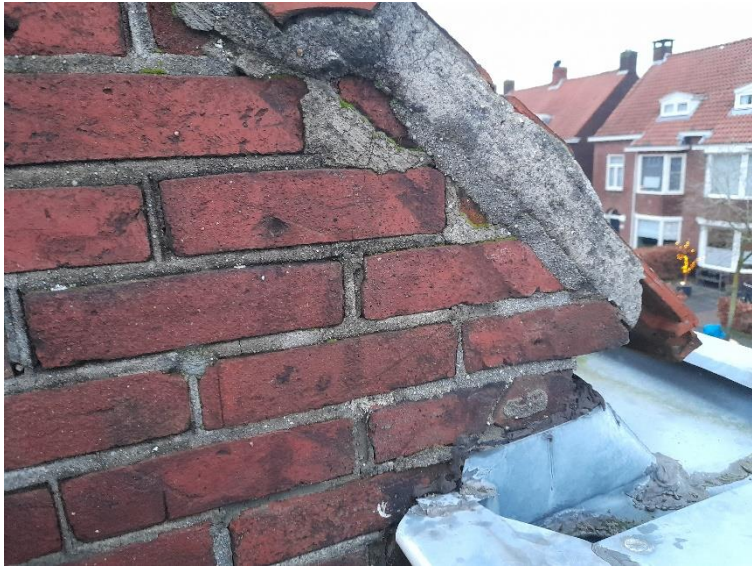
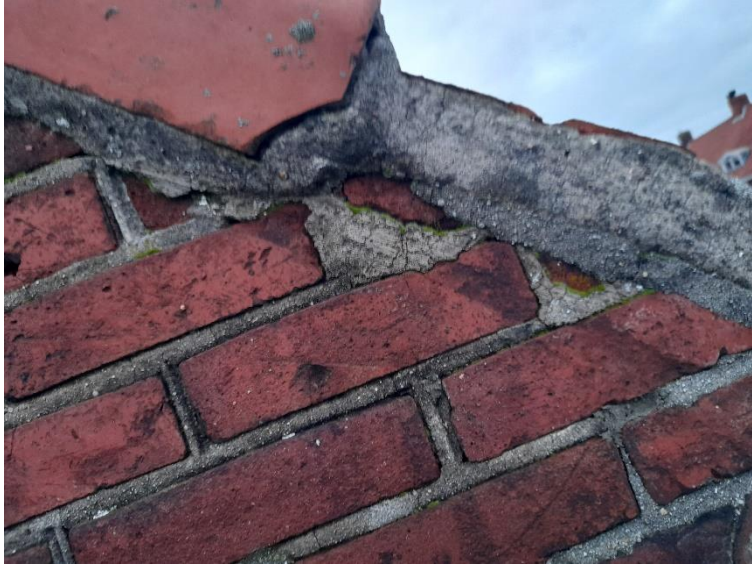
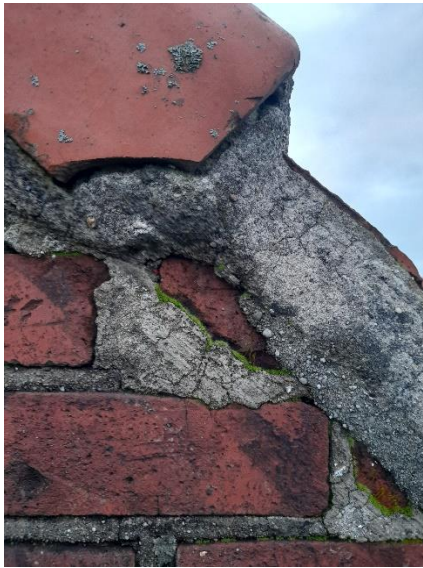
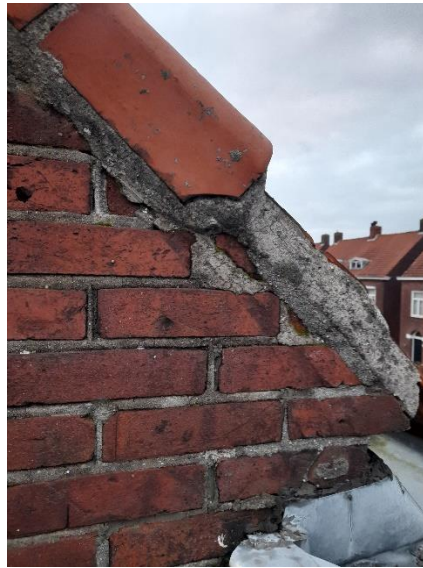
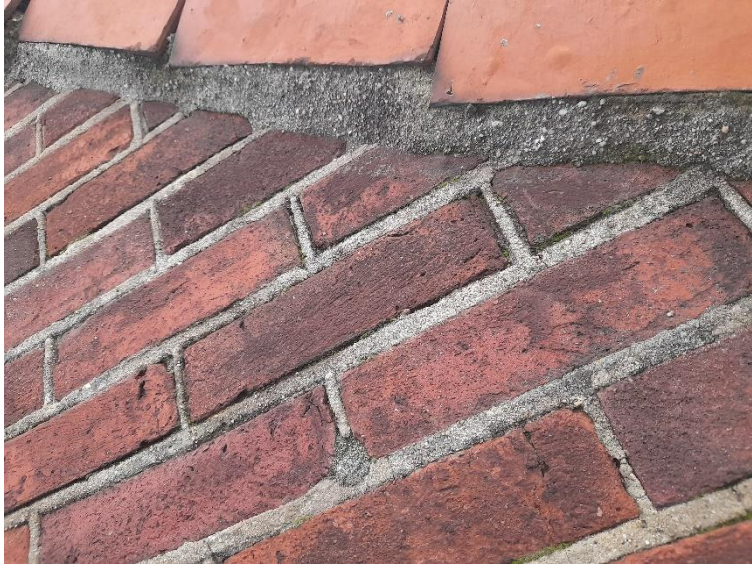
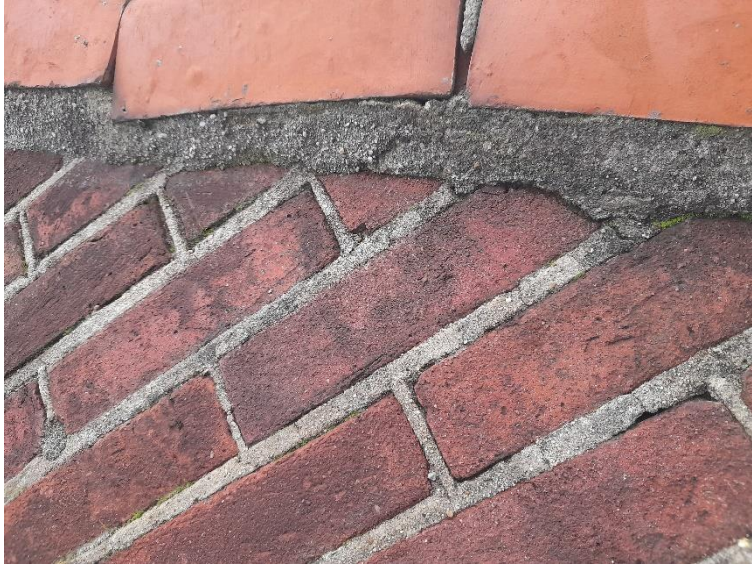
“Op woensdag 31 januari 2024 hebben we met behulp van een lange ladder de beschreven ruimte nabij twee ontbrekende kantpannen van nabij geïnspecteerd.

Bij deze nadere inspectie bleken inderdaad de kantpannen afwezig te zijn. Echter was op deze plaats het dak met de muur aangesmeerd met specie zoals ook verder naar boven onder de kantpannen.

De gehele naastgelegen gevel is gesloten, ook daar waar er twee kantpannen ontbreken.

Ter illustratie hierbij 6 afbeeldingen genomen vanaf de ladder van de benoemde plaats op de dakrand met 2 afbeeldingen van de hoger gelegen aangesmeerde kantpannen op dezelfde zijgevel van het dak.”
