ZWN74154_17EP00 • Linde hoofdgebouw

Dorpsstraat 71
Nispen (gemeente Roosendaal)

ZWN74154_17EP00 • Linde hoofdgebouw
Dorpsstraat 71 • Nispen (gemeente Roosendaal)

Inspectiedatum 13-3-2014

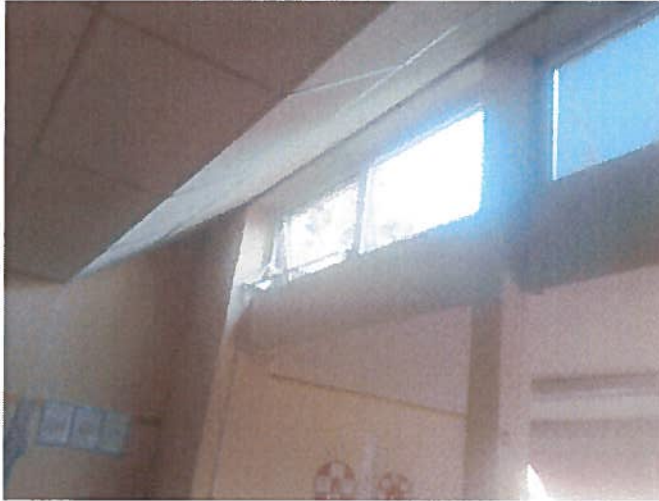
31 Buitenwandopeningen

Kozijnen buiten aluminium

Kieren kouval

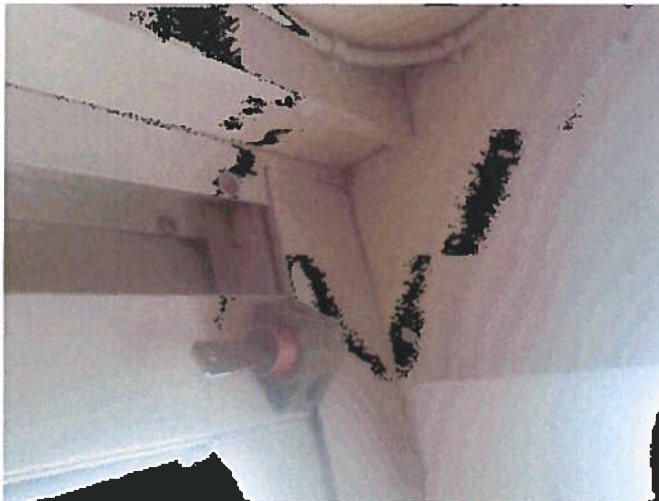
Kozijnen buiten aluminium

Hang & sluitwerk, afsluitbaarheid en inbraakwerendheid onvoldoende

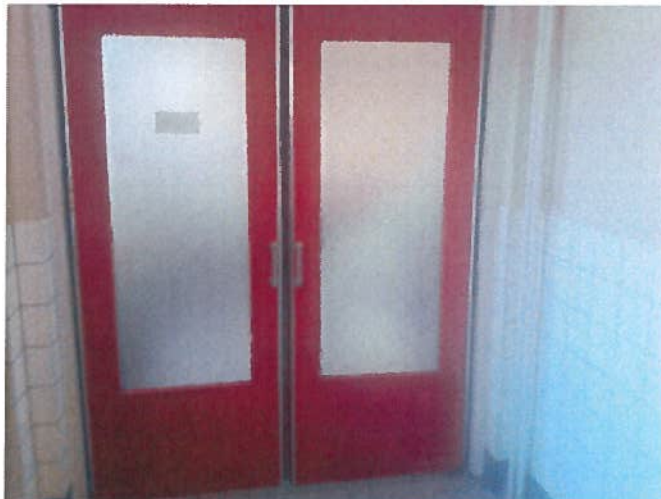
32 Binnenwandopeningen

Kozijnen binnen

Ontbreken brand-/rookwerende scheidings (wetgeving)

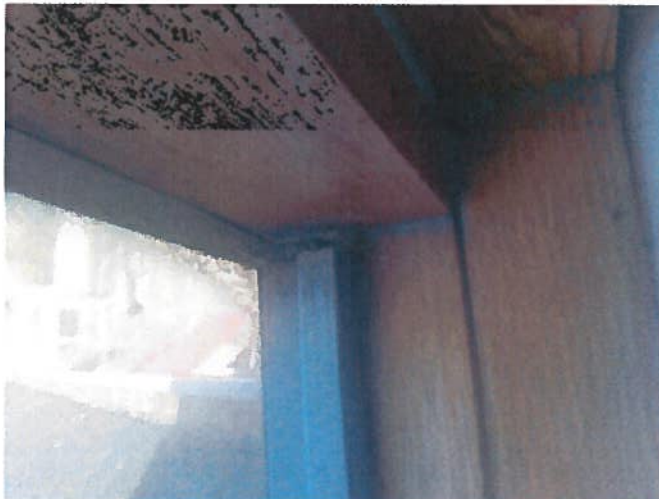
37 Dakopeningen

Dakraam/ kapel

Enkele beglazing

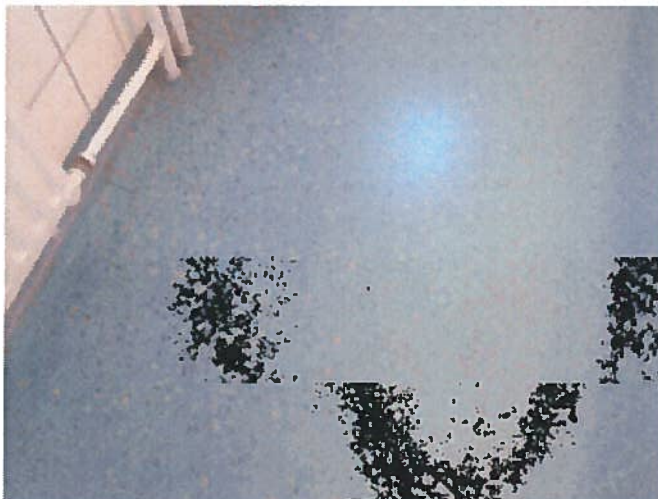
43 Vloerafwerkingen

Gietvloer

Slijtage

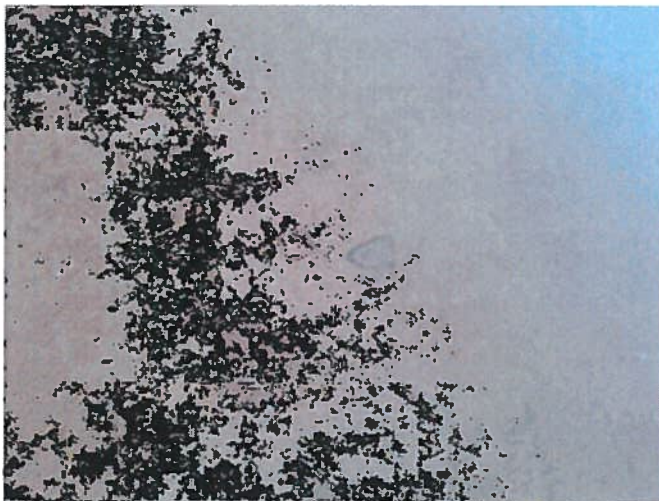
Vloerbedekking

Beschadiging

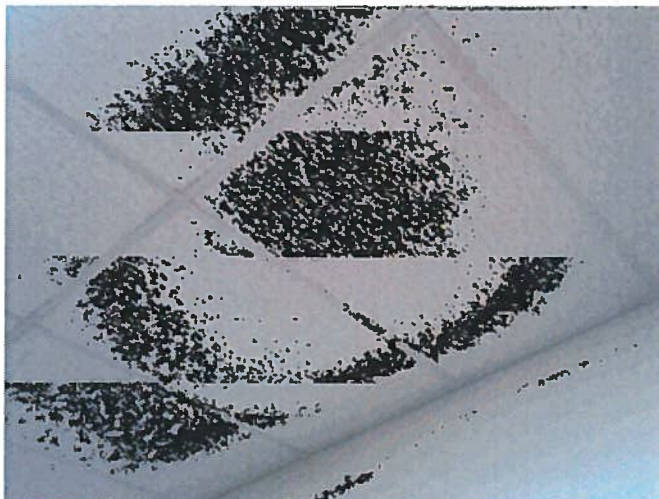
45 Plafondafwerkingen

Plafond systeemplafond

Beschadiging

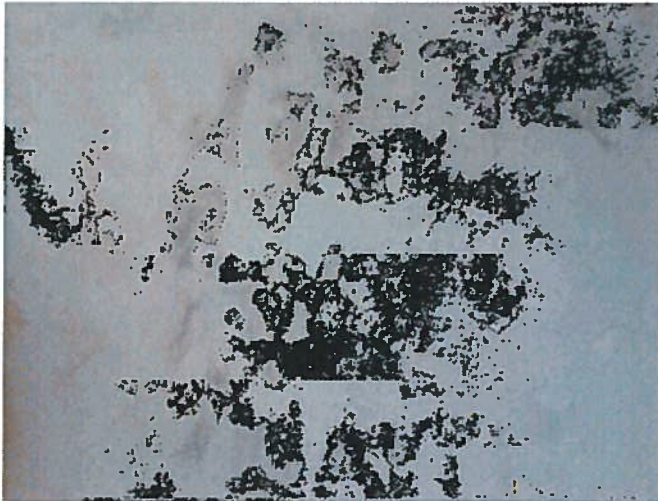
46 Schilderwerk

Binnenschilderwerk

Onthechting van ondergrond

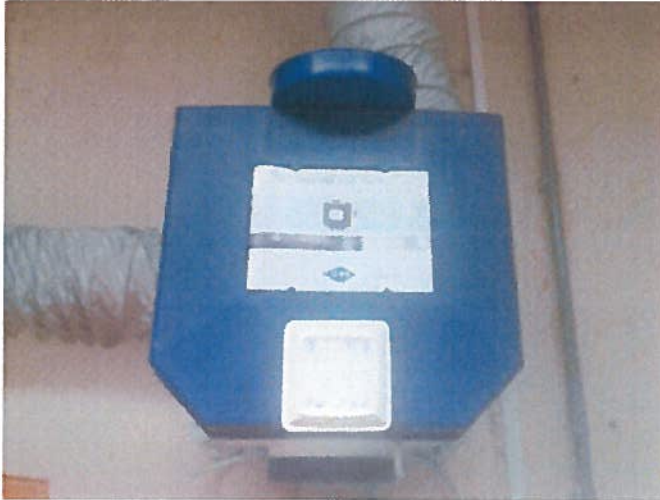
57 Luchtbehandeling

Luchtbehandelingunit

Verval tussen 50%-75% van de levensduur

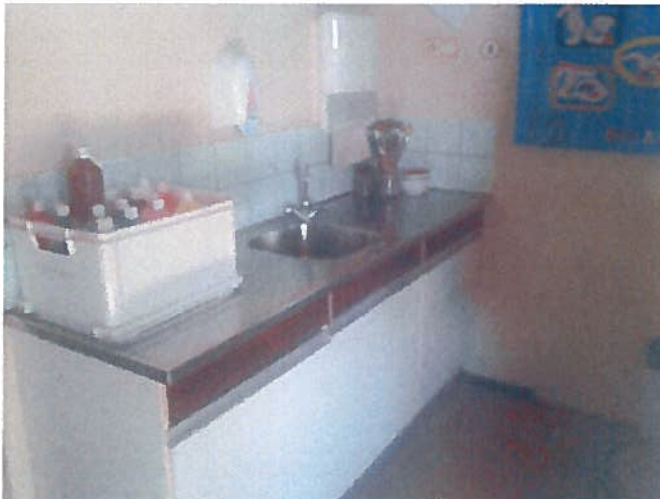
73 Vaste keukenvoorzieningen

Keukenblok lokaal

Verouderde keukeninrichting

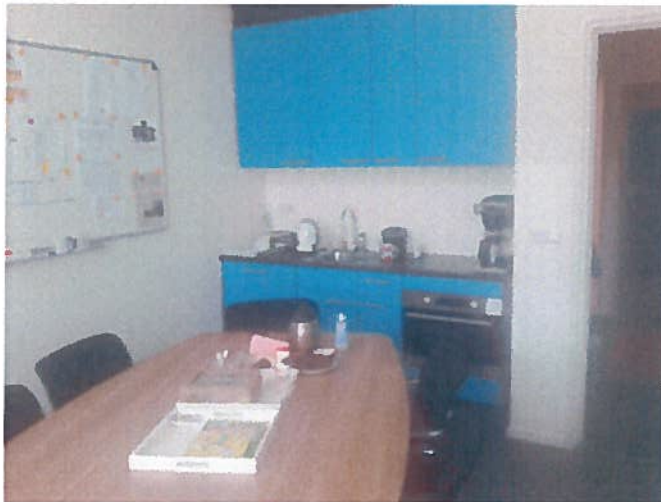
Keukenblok personeel

Geen gebreken

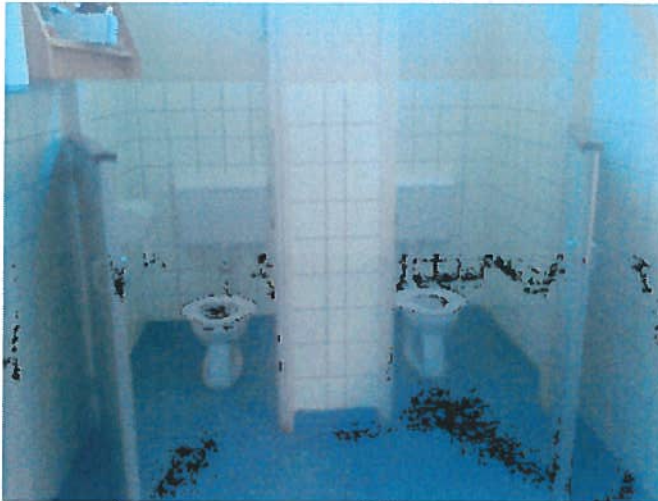
74 Vaste sanitairvoorzieningen

Sanitaire inrichting closetpot compleet

Vervulling

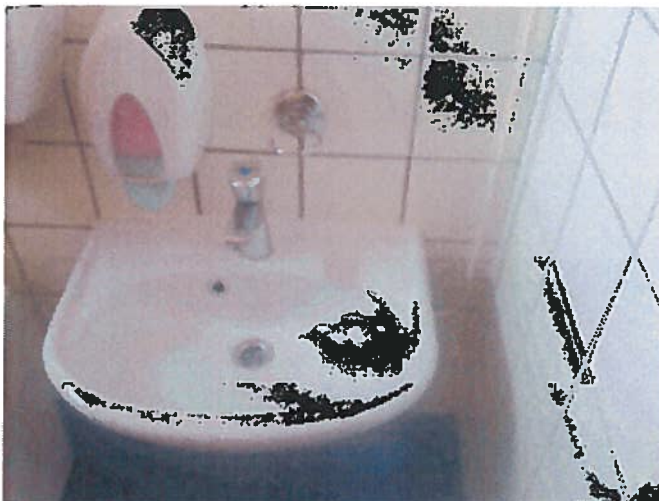
Sanitaire inrichting wastafel

Aantasting van glazuurlaag

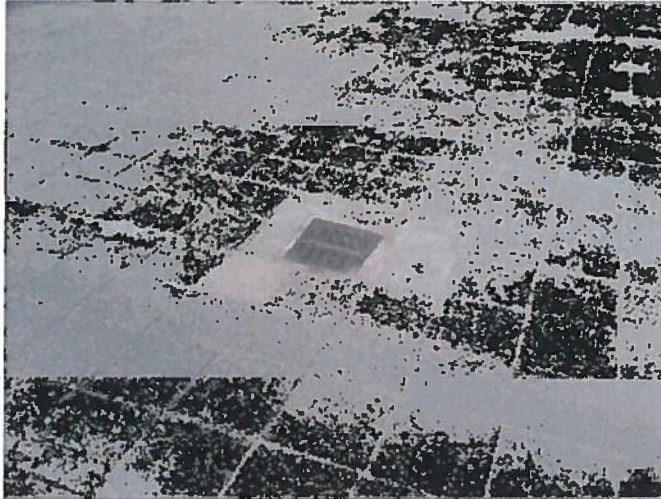
90 Terrein

Kolken

Deformatie, scheefstand

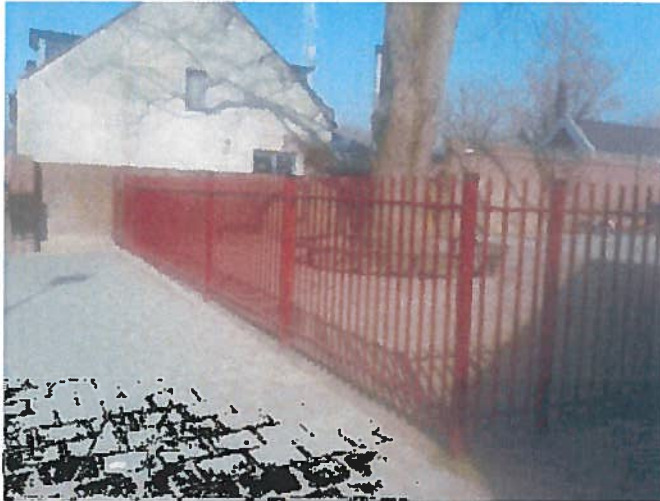
90 Terrein

Spijlenhekwerk

Geen gebreken

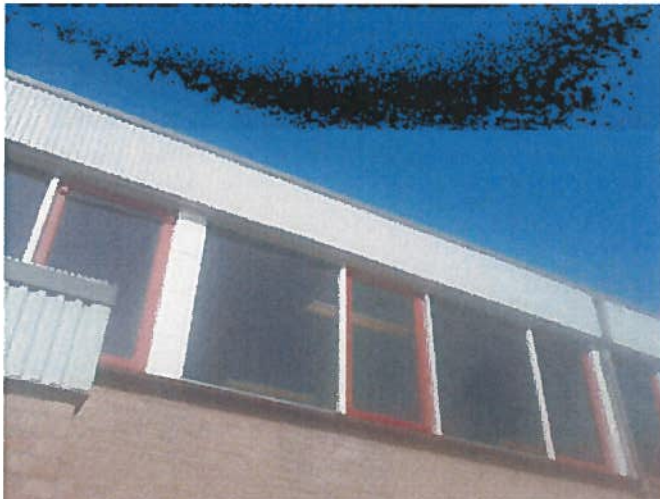
Kozijnen buiten hout/staal

Enkele beglazing

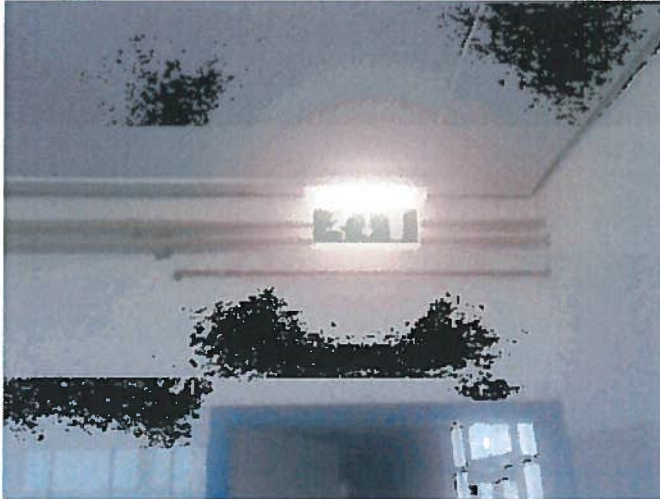
63 Verlichting

Nood- en vluchtwegarmaturen

Verval tussen 50%-75% van de levensduur
